Bundesstelle für Seeunfalluntersuchung
Federal Bureau of Maritime Casualty Investigation

Summarischer Untersuchungsbericht 284/21

**Pieranfahrung bei Nutzung der Selbststeueranlage
durch die Motoryacht SANTA CECILIA
im Hamburger Hafen am 5. September 2021**

**sowie vier weitere Unfälle von Sportbooten in
Verbindung mit Selbststeueranlagen**

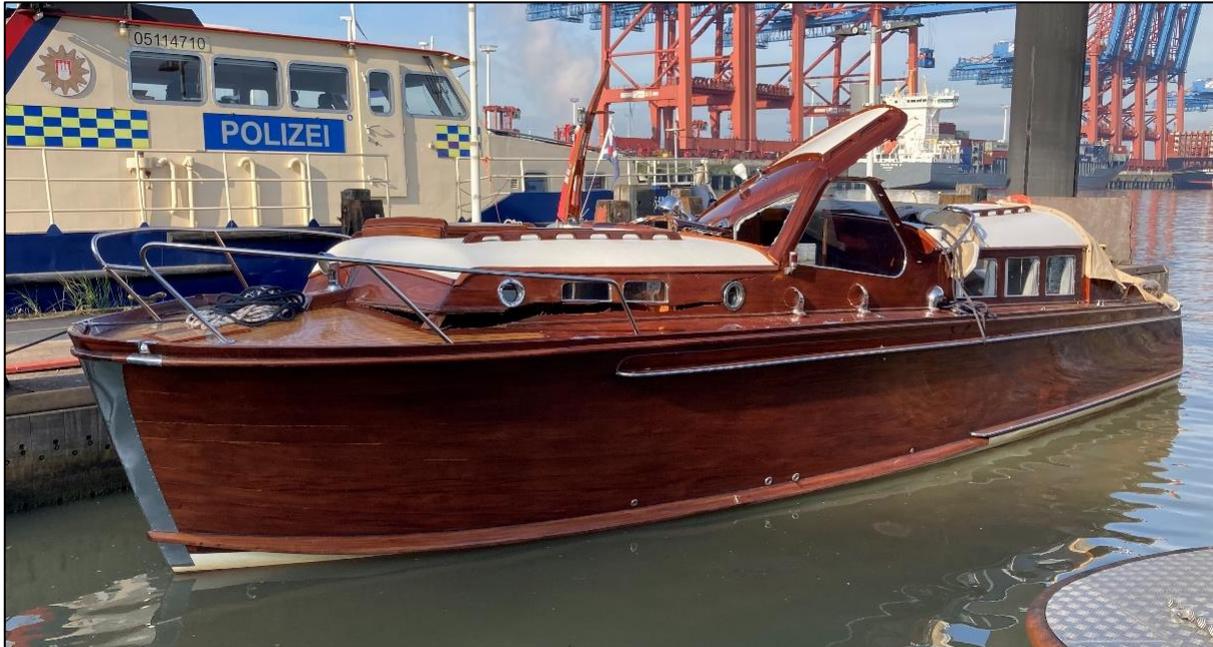
Die SANTA CECILIA kollidierte mit der Steuerbordseite und einer Geschwindigkeit von noch ca. 7 - 9 kn mit der Kaimauer. Die vorderen Aufbauten wurden durch einen erhöht an der Pier hängenden zylindrischen Fender von oben nahezu vollständig zerstört. Eine hinter dem Bootsführer stehende Passagierin wurde durch das eingedrückte Dach des Fahrstands am Kopf verletzt und blutete stark. Der Bootsführer selbst erlitt Schnittwunden durch die zu Bruch gegangenen Glasscheiben und war leichtverletzt.

Abbildung 4: SANTA CECILIA am 07.09.2021 – Seitenansicht⁶

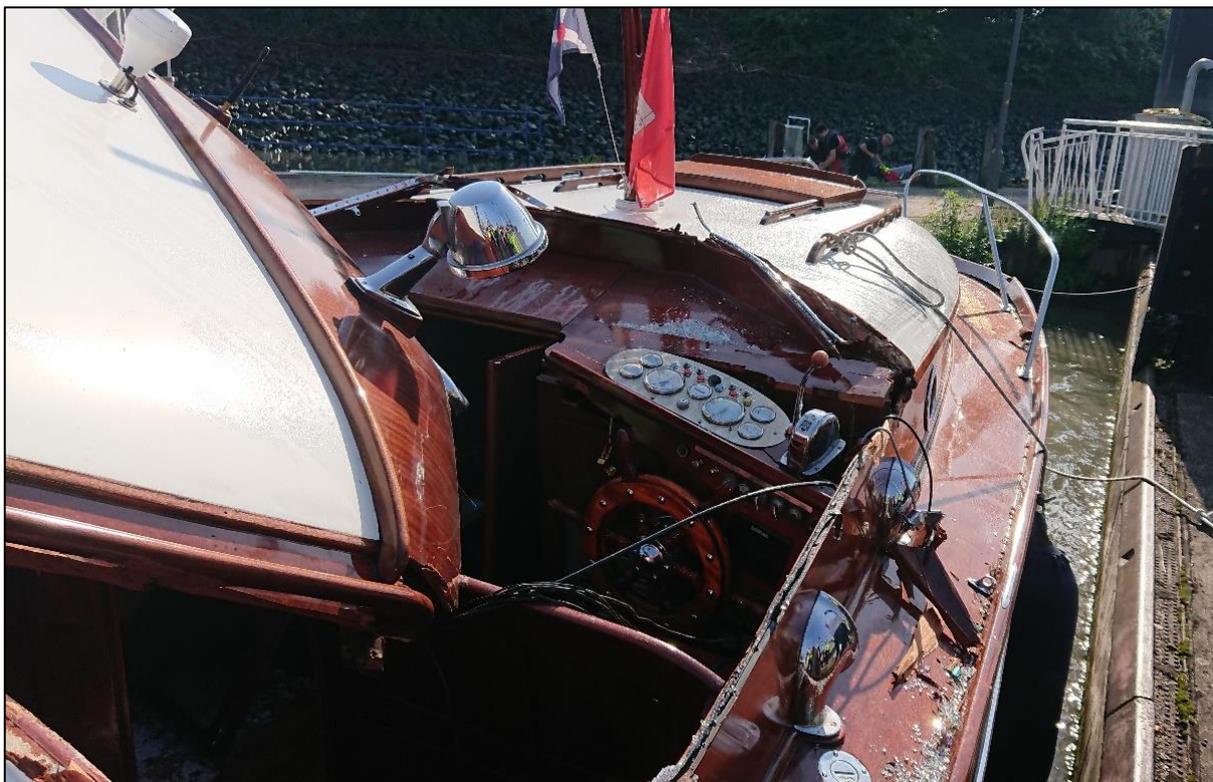
Abbildung 5: SANTA CECILIA am 07.09.2021 – Aufbauten und Fahrstand⁷

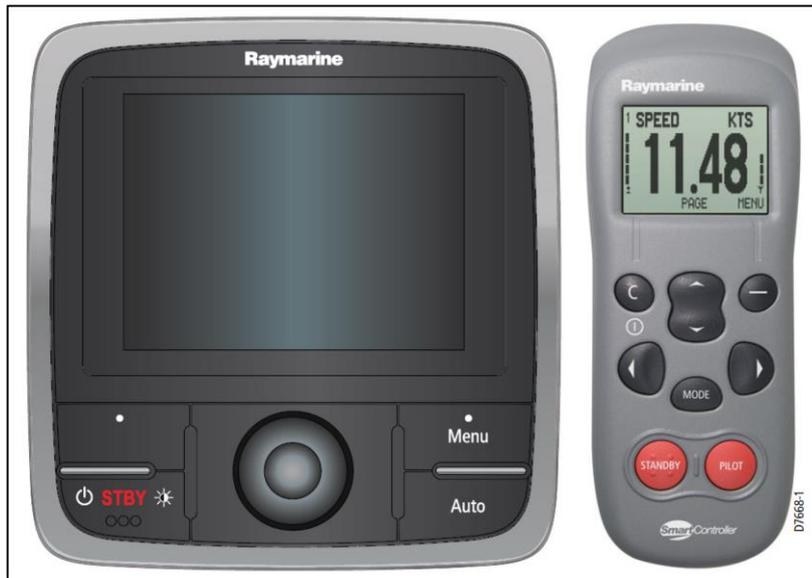
Abbildung 6: Bedieneinheiten Autopilot SANTA CECILIA⁹

Das Evolution System wurde etwa zwei Jahre vor dem Unfall eingebaut und ausschließlich im Modus „AUTO“ (Kompass-Steuerung, vgl. 2.2.6.3) genutzt. Auf dem Weg von Wedel in den Hamburger Hafen habe das System noch einwandfrei funktioniert. Die Fernbedienung des Autopilots hätte der Eigner und Bootsführer am Unfalltag etwa 2 - 2,5 Stunden in der Ladestation aufgeladen. Er gehe daher davon aus, dass die Fernbedienung nicht wegen fehlender Stromversorgung versagte, gab jedoch an, den Ladezustand der Fernbedienung weder vor noch nach dem Unfall kontrolliert zu haben.

Dem Eigner der Yacht sei vom Hersteller mitgeteilt worden, dass der Autopilot softwareseitig „eingefroren“ wäre, der Grund hierfür jedoch nicht hätte geklärt werden können. Weitere Ermittlungen der Wasserschutzpolizei in Zusammenarbeit mit dem Hersteller der Selbststeueranlage zum Systemausfall blieben ergebnislos.

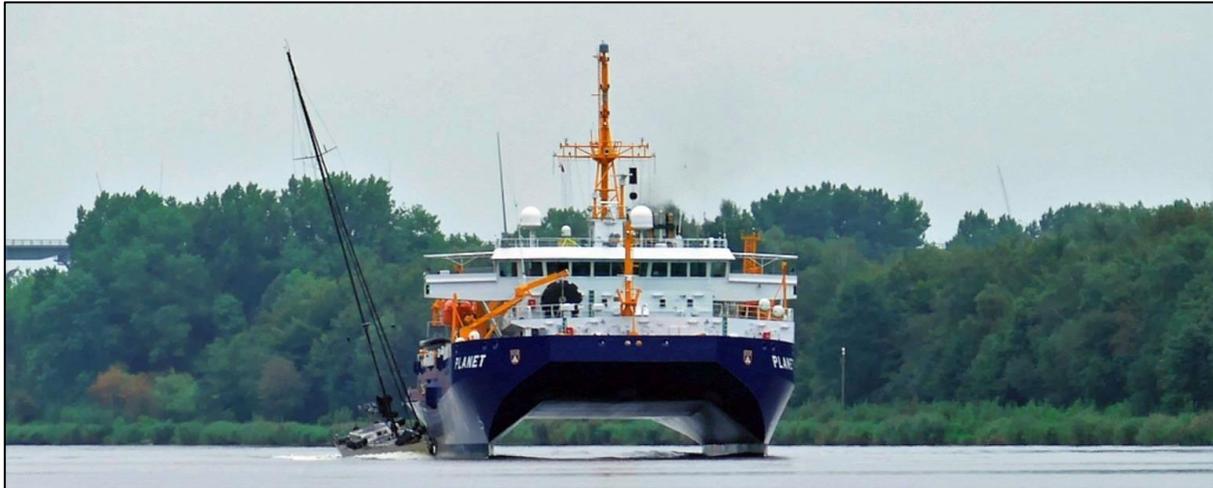
Abbildung 7: Kollision WILDLIFE / PLANET¹⁰

Auf der Brücke der PLANET sei die Kollisionsgefahr zuvor nicht wahrgenommen worden. Alle Personen auf der Brücke (Lotse, Kapitän, Kanalsteuerer, Wachoffizier, Matrose) hätten den Blick nach vorne gerichtet gehabt, als plötzlich ein kratzendes/schabendes Geräusch durch die an steuerbord offenstehende Tür der Brückennock vernommen worden sei. Die WILDLIFE habe sich mit Teilen des stehenden Guts an der Oberkante der Reling (Schanzkleid des Oberdecks) der PLANET verkeilt, die nach Aussage des Lotsen sofort die Maschinenleistung auf ein Minimum reduziert und dann die steuerbordseitige Maschine gestoppt habe. Außerdem sei der Kurs trotz der Rechtskurve im Kanal zunächst beibehalten worden. Daraufhin sei die Segelyacht unter starken Geräuschen freigekommen. Das backbordseitige Want sowie die Reling der WILDLIFE wurden durch die Kollision beschädigt und es fanden sich abgebrochene Teile auf dem Deck der PLANET, an der nur geringfügige Lackschäden entstanden waren. Verletzt wurde niemand.

Ein Schiffsmechaniker der PLANET (Ankerwache vorne) habe beobachtet, dass sich zum Zeitpunkt der Kollision niemand am Steuerstand der WILDLIFE befunden hätte und niemand an Deck oder im Cockpit der Yacht gewesen sei. Ermittlungen der Wasserschutzpolizei, die am Notanleger Fährstelle Kudensee die WILDLIFE stoppten und den Bootsführer befragten, ergaben, dass zum Kollisionszeitpunkt „eine Steuerautomatik“ angeschaltet gewesen sei. Warum der Bootsführer den Steuerstand verlassen hatte, konnte nicht ermittelt werden.

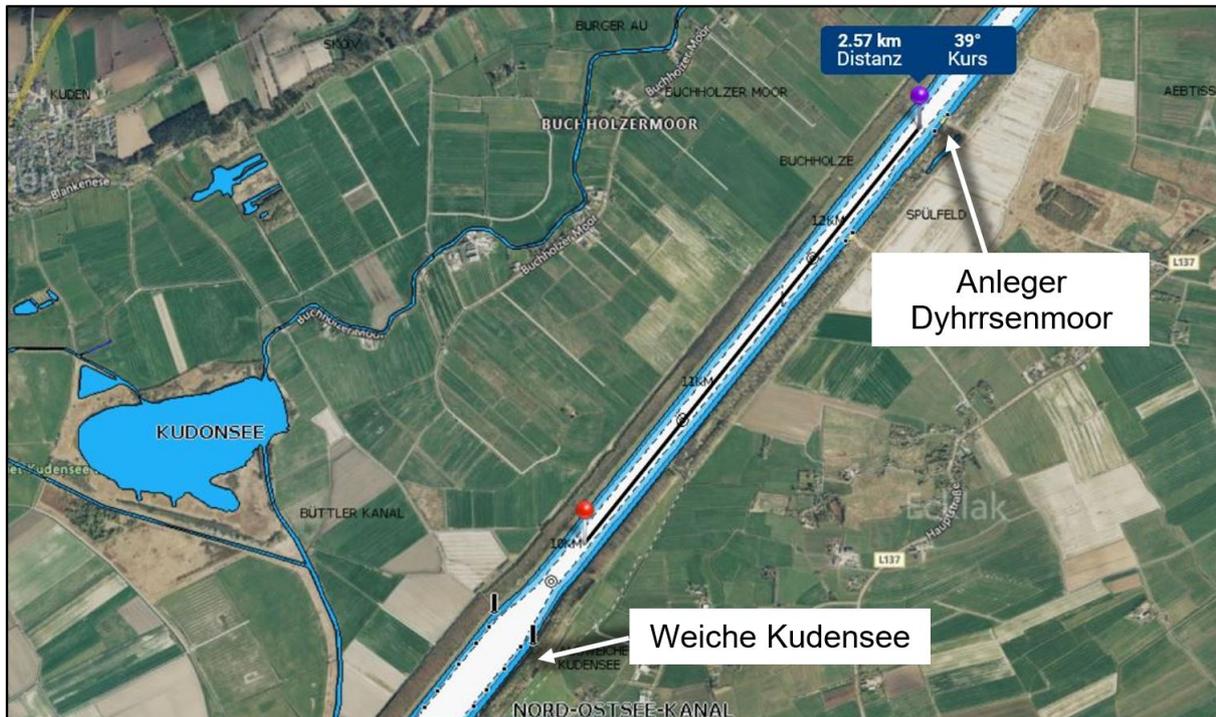
Nachdem der Bootsführer etwa 4 - 5 Minuten am Achterstag beschäftigt gewesen sei und während der Passage des am Anleger Dyhrssenmoor festliegenden Binnenschiffes CASTOR in einem Abstand von etwa 6 - 7 m, habe der Autopilot plötzlich eine 90° -Kursänderung nach Steuerbord vollzogen.

Abbildung 9: Strecke, auf der der Autopilot aktiv war¹²

Der Bootsführer gehe davon aus, dass die große Eisenmasse der CASTOR den Fluxgate-Kompass (vgl. 2.2.5.4) seines Autopiloten (Autohelm 2000) abgelenkt hat.

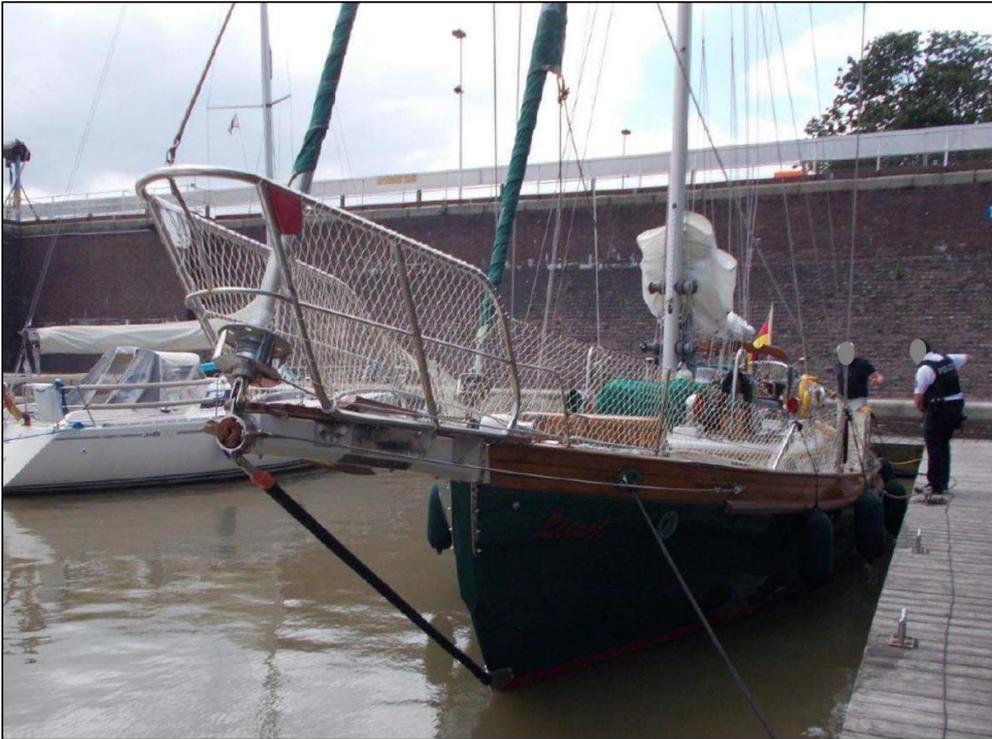
Durch die Wasserschutzpolizei konnten keine Beschädigungen an den Dalben festgestellt werden. Der hölzerne, etwa 2 m über der Wasserlinie liegende Klüverbaum der LIESEL brach in Folge des Unfalls ab. Außerdem ging eine Seitenlaterne verloren.

Der Eigner/Bootsführer gehe davon aus, dass die breite Metallarmierung an den Dalben den an der Steuerbordseite angebrachten Fluxgate-Kompass (vgl. 2.2.5.4) seines Autopiloten abgelenkt hat und der Unfall durch einen zu dichten Passierabstand zu den Dalben sowie Unaufmerksamkeit begünstigt worden sei.

Abbildung 10: Schiffsfoto LIESEL nach dem Unfall¹³

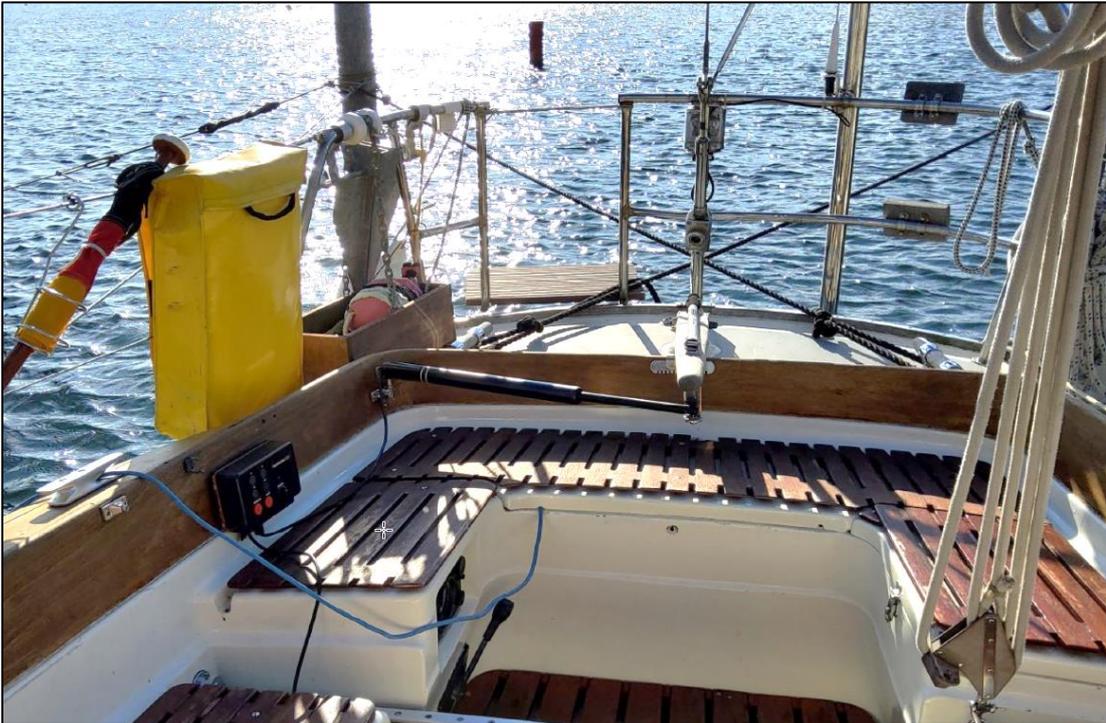
Abbildung 12: Pinnenpilot der FRÄULEIN VOM RHIN¹⁵
