Bundesstelle für Seeunfalluntersuchung
Federal Bureau of Maritime Casualty Investigation
Bundesoberbehörde im Geschäftsbereich des Bundesministeriums
für Verkehr, Bau- und Wohnungswesen

Untersuchungsbericht 145/04

**Überbordgehen des Skippers der SY ALENA
am 20. Juni 2004 SW-lich von Gedser**

1. Februar 2005

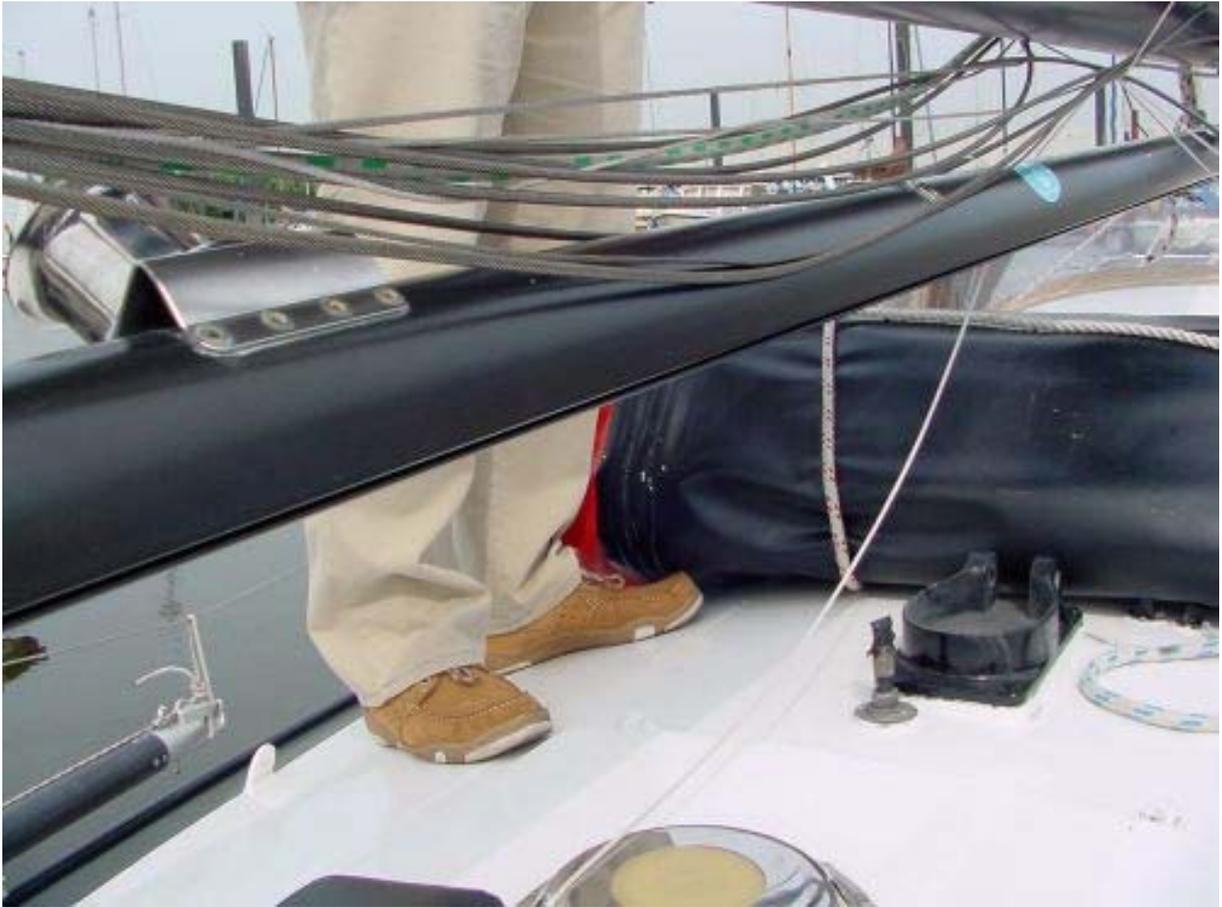
Abbildung 3: Position des Verunglückten

Das Ausrutschen beim Niederholen des Großsegels wurde durch einen nicht vorhandenen rutschfesten Decksbelag (s. Abb. 3) sowie eine kennzeichnende Wellenhöhe um 0,5 m mit Perioden um 3 s bei Windstärken von 3 bis 4 Bft und das damit verbundene Schlingern des Bootes begünstigt. Eine Beeinträchtigung durch den gesundheitlichen Zustand des Verunglückten konnte nicht nachgewiesen werden.

Der sehr schwere Seeunfall mit Todesfolge ist darauf zurückzuführen, dass der nicht durch einen Lifebelt, eine Rettungs- oder aufblasbare Arbeitsweste gesicherte Skipper beim Niederholen des Großsegels auf dem glatten Deck am Mastfuß ausrutschte und über Bord fiel. Die unmittelbaren, nicht sachgerecht durchgeführten Rettungsmaßnahmen, sind mit dem Schockzustand der beteiligten Ehefrau erklärbar.

Alle Betreiber und Fahrzeugführer von Sportbooten haben darauf zu achten, dass je nach Fahrtgebiet (Hohe See, Küstengewässer, Geschützte Gewässer) ihr Boot so beschaffen ist, dass das Risiko, über Bord zu fallen, soweit wie möglich verringert und ein Wiedereinsteigen erleichtert wird. Auch erfahrene Sportbootfahrer sollten ihre Risikobereitschaft ständig überprüfen. Dabei sind die baulichen Anforderungen der Richtlinien 94/25/EG und 2003/44/EG des Europäischen Parlaments und des Rates, die CE-Richtlinien für Sportboote sowie die Sicherheitsrichtlinien der Kreuzer-Abteilung des Deutschen Segler-Verbandes e.V. und die Broschüre „Sicherheit im See- und Küstenbereich“ des BSH zu beachten. Bei dem „Mensch über Bord“-Manöver wird auf die Ausbildung in den Segelschulen, regelmäßige praktische Übungen und die einschlägige Fachliteratur verwiesen. Die BSU verweist auch auf ihre Untersuchungsberichte 338/03 SY LISA und 122/04 SY RENI.

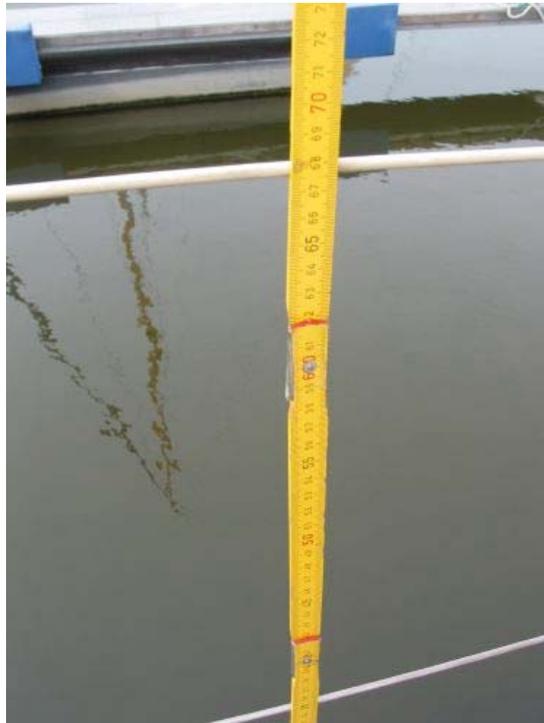
Abbildung 4: Relingshöhe

Bei den Ermittlungen des BGS zum Unfallhergang sowie der durchgeführten Leichenschau und anschließenden Obduktion gem. Bericht des dänischen Rechtsmedizinischen Instituts ergaben sich, bis auf den altersbedingten Gesundheitszustand, keine anderen Anhaltspunkte als den Tod durch Ertrinken. Danach kann davon ausgegangen werden, dass der an der Stb.-Seite des Kajütaufbaus am Mastfuß stehende Verunglückte am 20. Juni 2004 kurz vor 22:15 Uhr beim Niederholen des Großsegels an Deck ausrutschte, das Gleichgewicht verlor und rücklings über die 68 cm vom Oberdeck gemessene hohe Stb.-Bootsreling ins Wasser fiel (s. Abb. 4).

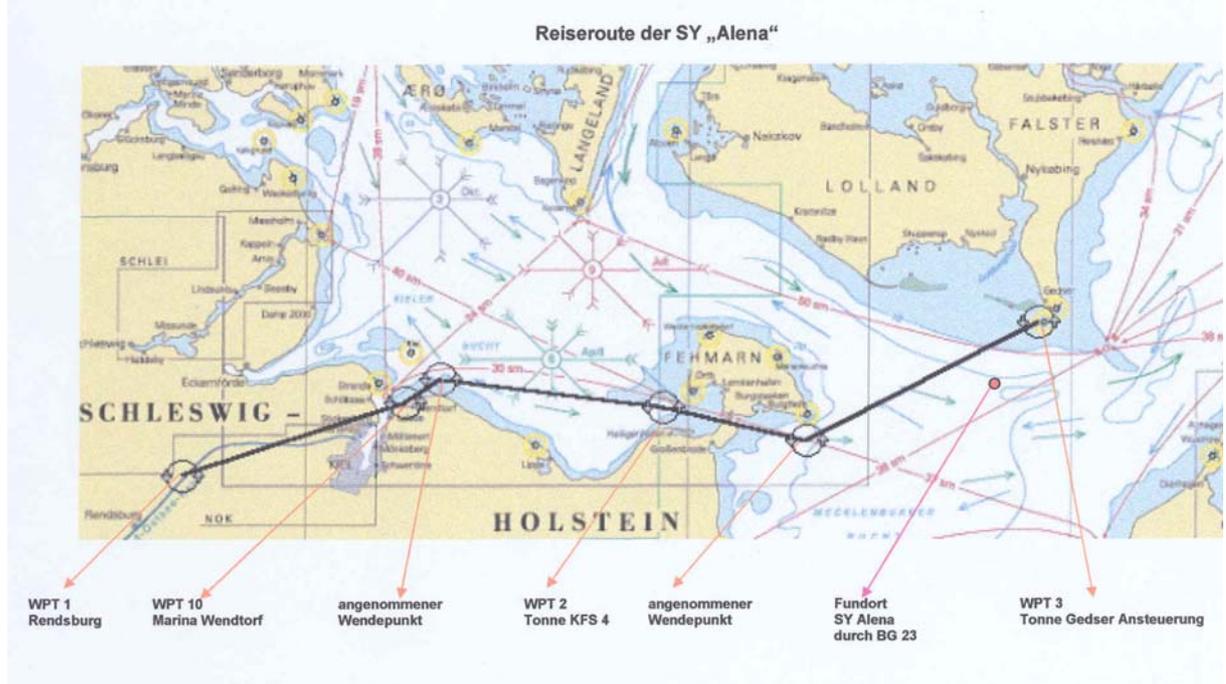
Abbildung 5: Reiseroute

Die Navigations- und Funkausrüstung bestand aus einem GPS-Empfänger Navman Tracker 500, einem Magnetkompass mittschiffs auf festem Ständer in der Plicht, einem Echolot Seafarer 501, einer Fahrtmessanlage Navman und einem UKW-Sprechfunkgerät DEBEG 6310 sowie einem Weltempfänger. Alle Anlagen funktionierten. Im GPS-Empfänger waren Wegepunkte eingetragen, die vom BGS später ausgewertet wurden (s. Abb. 5).

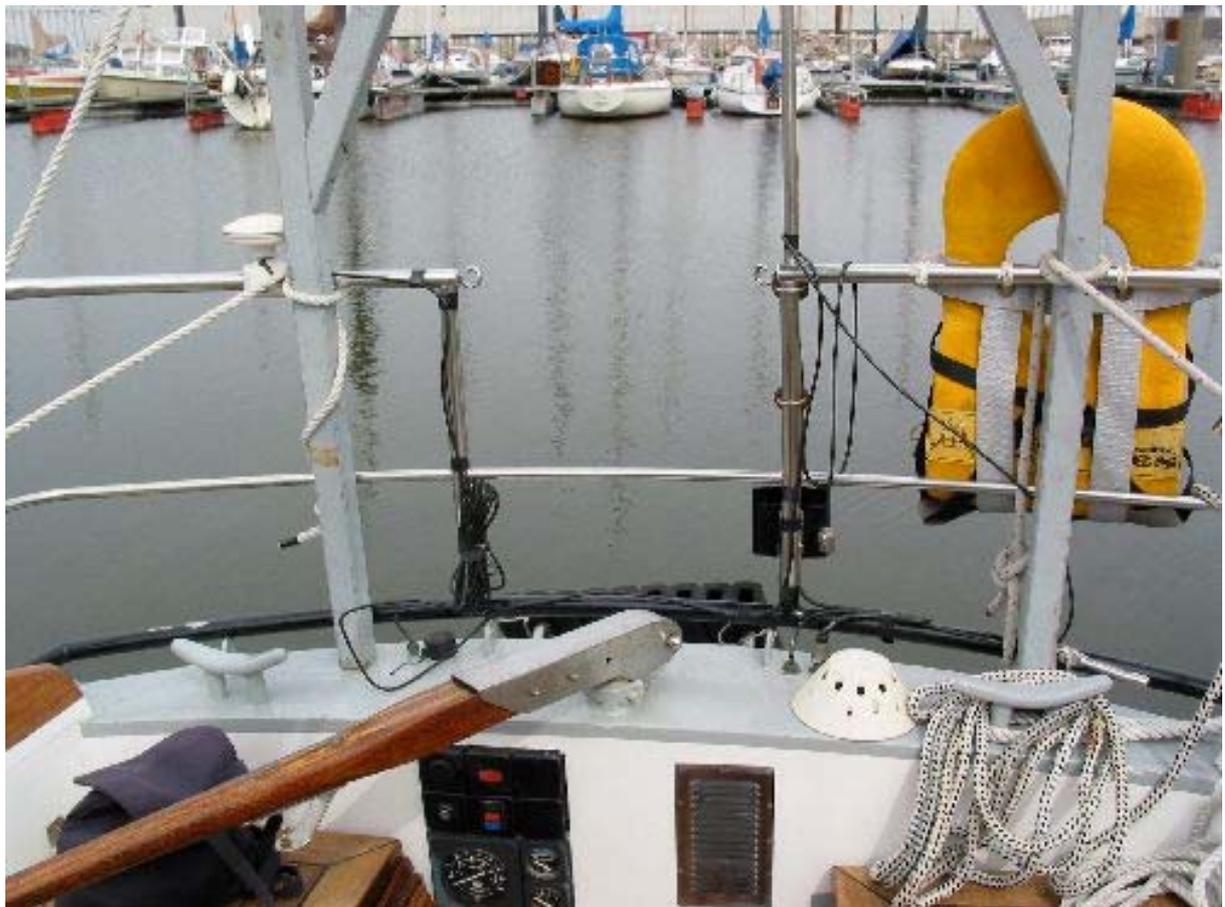
Abbildung 6: Rettungsweste und Mastgestell

Die Sicherheitsausrüstung bestand aus einer Rettungsweste mit Halterung (s. Abb. 6), zwei weiteren Feststoffwesten, einem Schlauchboot (s. Abb. 7), zwei selbstauslösenden Arbeitswesten mit Ersatzpatronen (s. Abb. 8), sowie einem NICO-Notsignalgeber mit Munition (s. Abb. 9). Die Arbeitswesten vom Typ Secumar BS8 zeigen ein Wartungsdatum vom Juli 1981. Während des Segeltörns hatte das Ehepaar keine Arbeits- bzw. Rettungsweste angelegt und war nicht mit dem Lifebelt gesichert. Das Schlauchboot war betriebsbereit im aufgeblasenen Zustand achtern am Boot befestigt (s. Abb. 12).

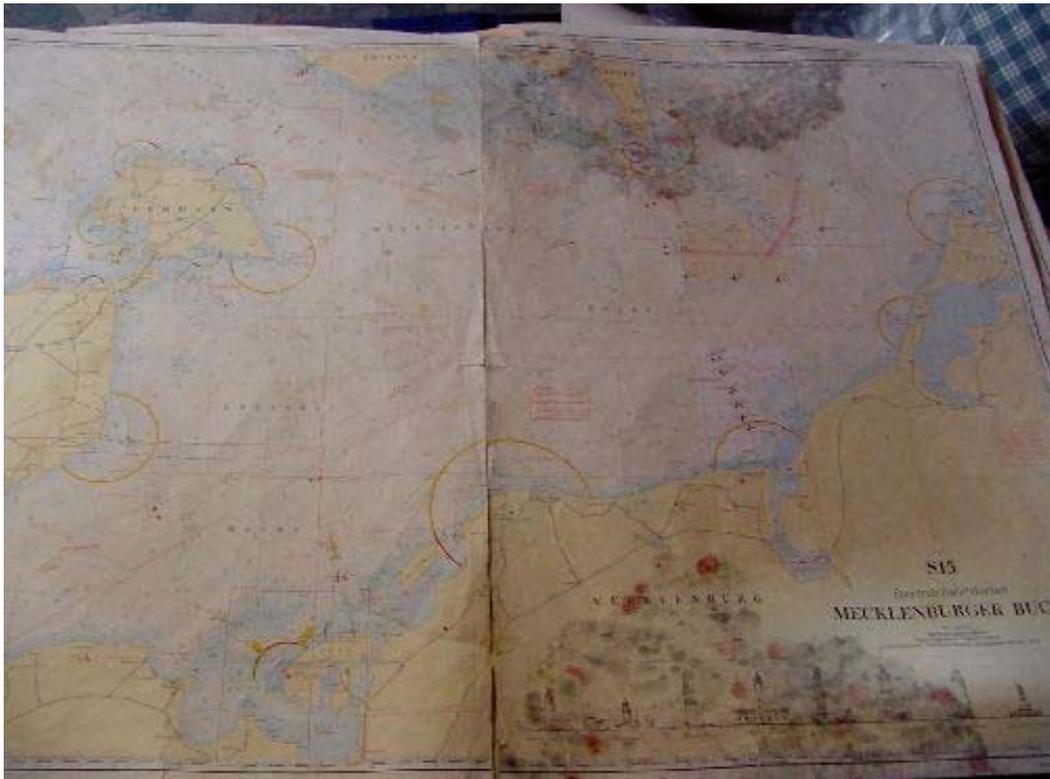
Abbildung 11: Übersegler

Das Boot wurde am Unfalltag vom Ehemann geführt, der nach Angaben seiner Frau die Schiffsführung auf allen Reisen bestimmte. Die Ehefrau war jedoch mit dem Schiffsbetrieb vertraut. Sie zeichnete vor Antritt einer Seereise zweimal täglich den Wetterbericht, normalerweise über Deutschlandfunk 1269 kHz, auf einer wischbaren Wettertafel auf und führte während der gemeinsamen Fahrtzeit auch die An- und Ablegemanöver durch, während ihr Mann die Festmacherleinen bediente. Der letzte Wetterbericht wurde am 19. Juni 2004 von der Ehefrau eingetragen (s. Abb. 10). Zum Unfallzeitpunkt wurde die Seekarte S15 (s. Abb. 11) benutzt. Kurse wurden

Das Übermitteln der genauen Position beim abgesetzten Notruf sowie die selbst und von anderen eingeleitete Suche wurden erschwert, weil die „Mensch über Bord“-Taste am GPS-Empfänger nicht gedrückt und keine Kurse und Positionen in die benutzte Seekarte eingetragen wurden. Zudem waren die nautischen Veröffentlichungen (Seekarten, Seebücher) veraltet und nicht fortgeführt. Die automatisch aufblasbaren Arbeitssicherheitswesten wurden nicht gewartet und hätten auf Grund ihres Alters ersetzt werden müssen. Sie kamen jedoch, wie die Rettungsweste am Heck und die vorhandenen Notsignale, nicht zum Einsatz. Warum die vorhandenen Rettungsmittel und das Schlauchboot, das im betriebsbereiten Zustand am Heck befestigt war, nicht eingesetzt wurden, ist mit dem Schockzustand der Ehefrau erklärbar. Obwohl sie eine erfahrene Seglerin ist, gelang es ihr nicht, ihren in Sichtweite befindlichen Ehemann an Bord zu holen.
