Bundesstelle für Seeunfalluntersuchung
Federal Bureau of Maritime Casualty Investigation
Bundesoberbehörde im Geschäftsbereich des Bundesministeriums
für Verkehr, Bau- und Wohnungswesen

Untersuchungsbericht 203/04

Sehr schwerer Seeunfall

**Untergang der SY ALLMIN
und Ertrinken von zwei Seglern
am 29. Juni 2004 östlich von Rügen**

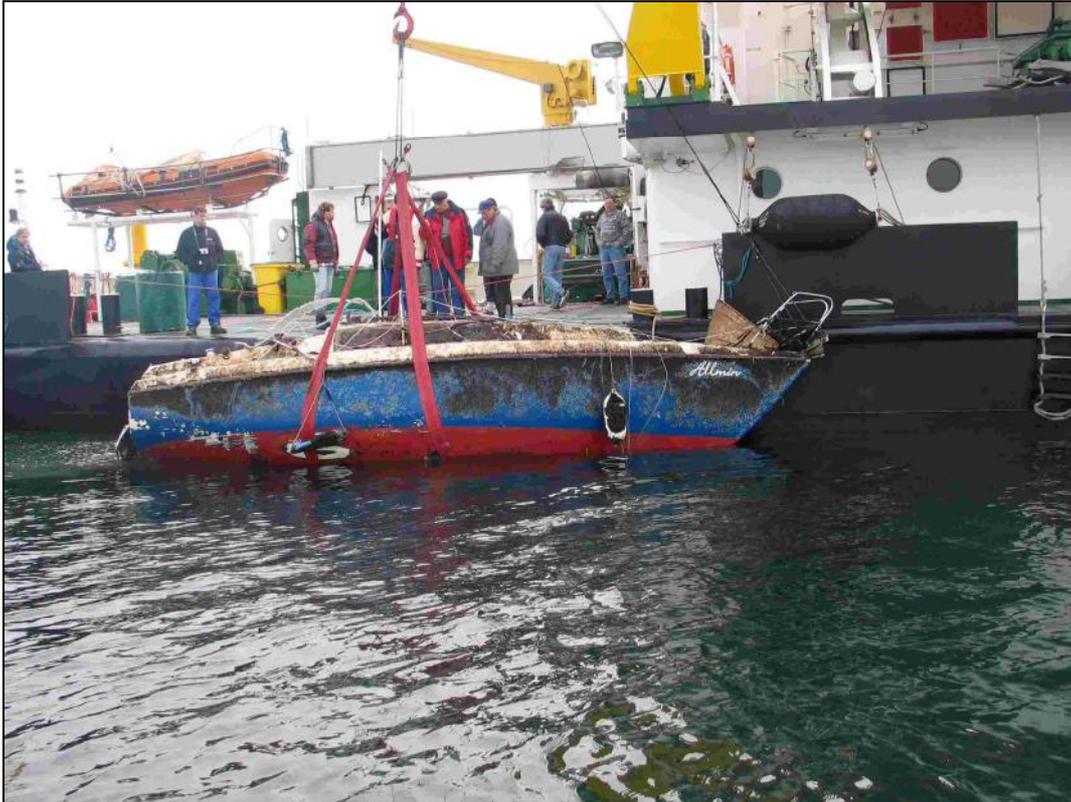
Am 23.03.2005 erfolgte die Bergung der Segelyacht ALLMIN durch das VWFS DENEK des BSH in Amtshilfe für die Staatsanwaltschaft Stralsund (Abbildung 3). Die Bergung wurde durch ein Team der BSU begleitet.

Bei der vorausgehenden Untersuchung durch die Taucher des Schiffes wurde festgestellt, dass der Maststumpf nicht mehr stand und dieser Teil sich auch nicht mehr am Schiff befand. Die Yacht wurde mittels bordeigenem Geschirr auf dem Deck der DENEK abgelegt, dabei trat Wasser am Saildrive und an einer Beschädigung in der Mitte des Bugs aus. An der Verbindung des Kiels zum Rumpf trat kein Wasser aus.

Abbildung 3: Bergung der ALLMIN durch die DENE B

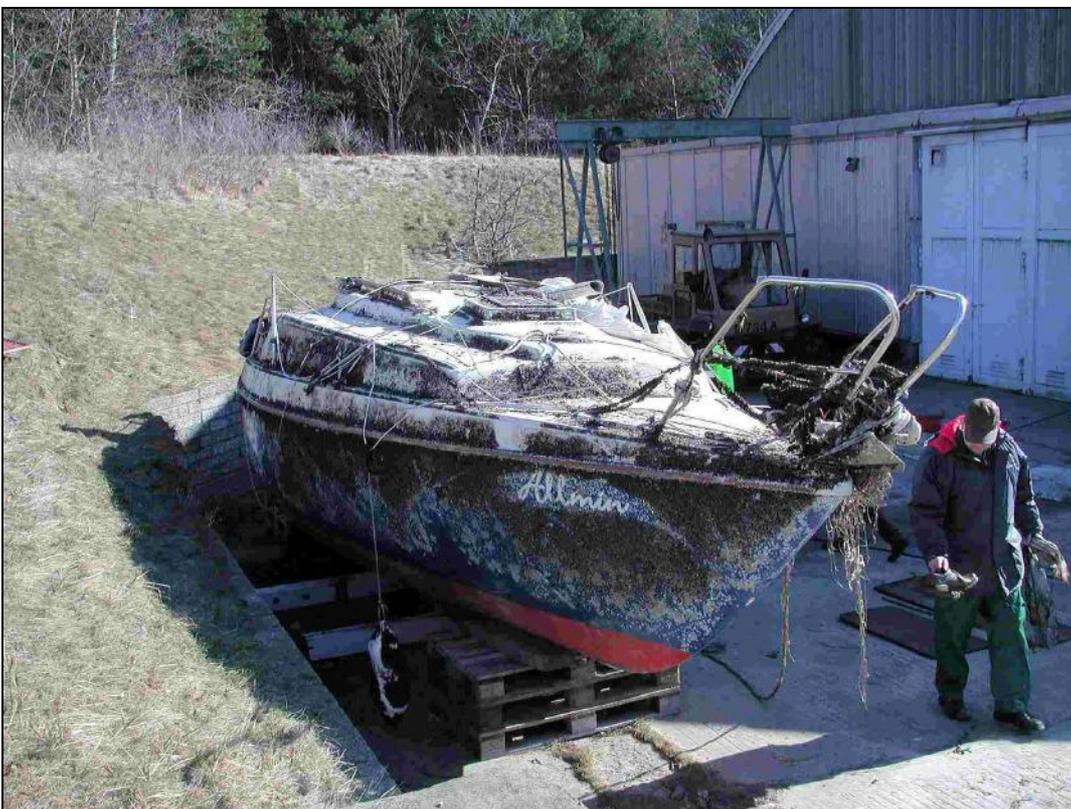
Die Yacht war aufgepalmt, so dass sie gut in Augenschein genommen werden konnte (Abbildung 4). Eine grobe Reinigung des Bootes war ausgeführt und der anfallende Sand durch ein Sieb gegeben worden, um Kleinteile herauszufiltern.

Abbildung 4: Ansicht vom Bug

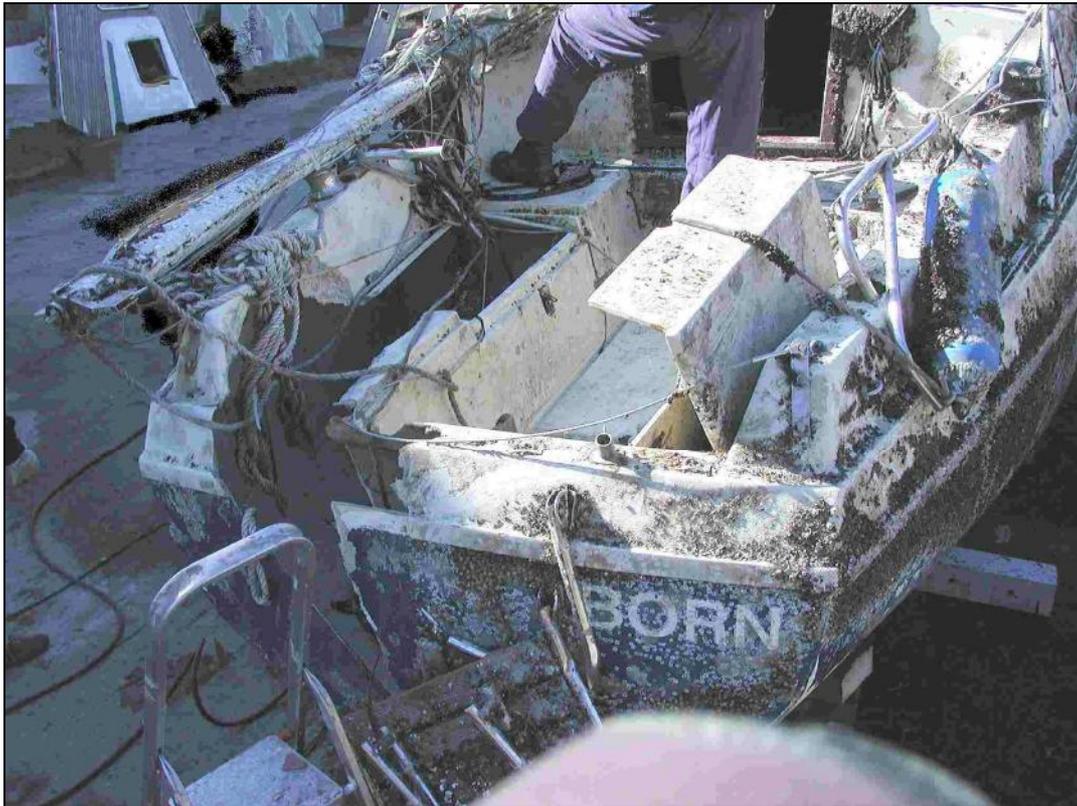
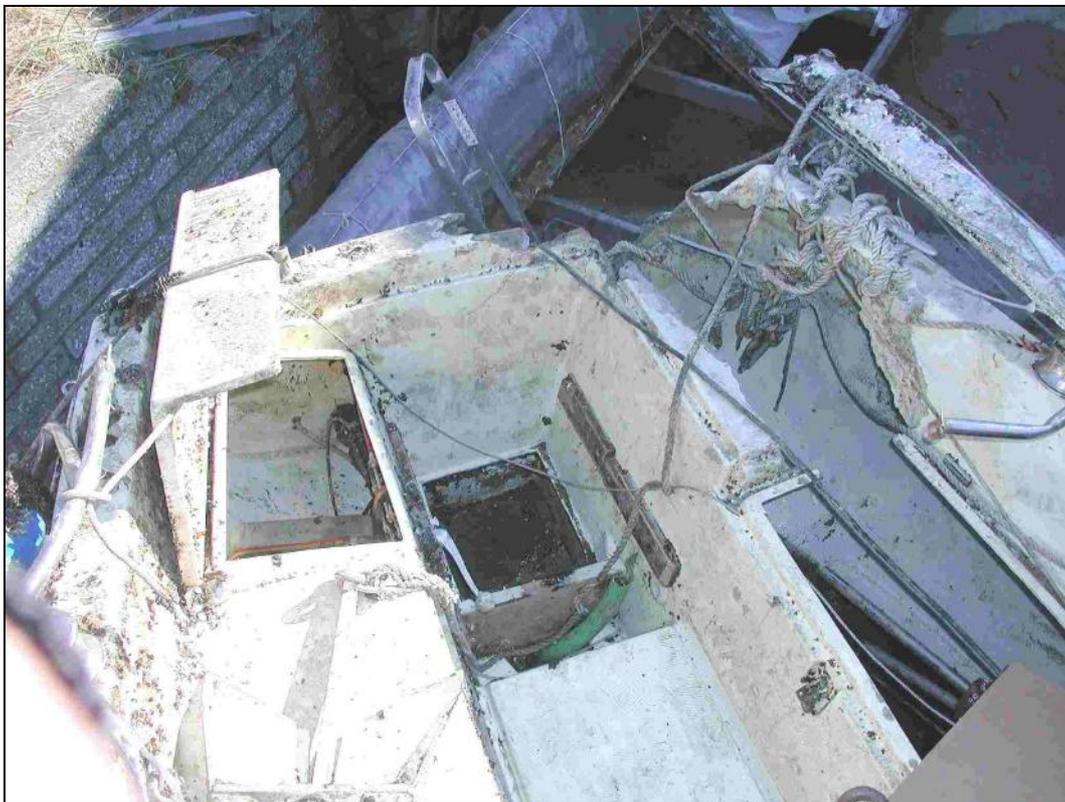
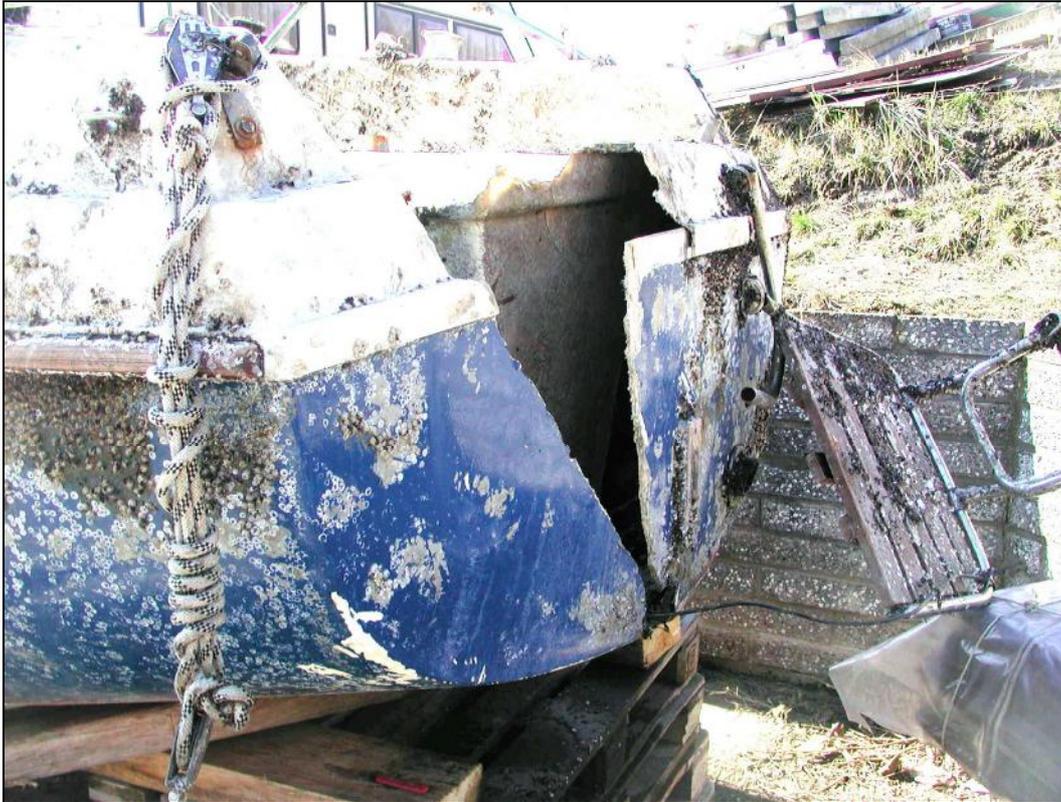
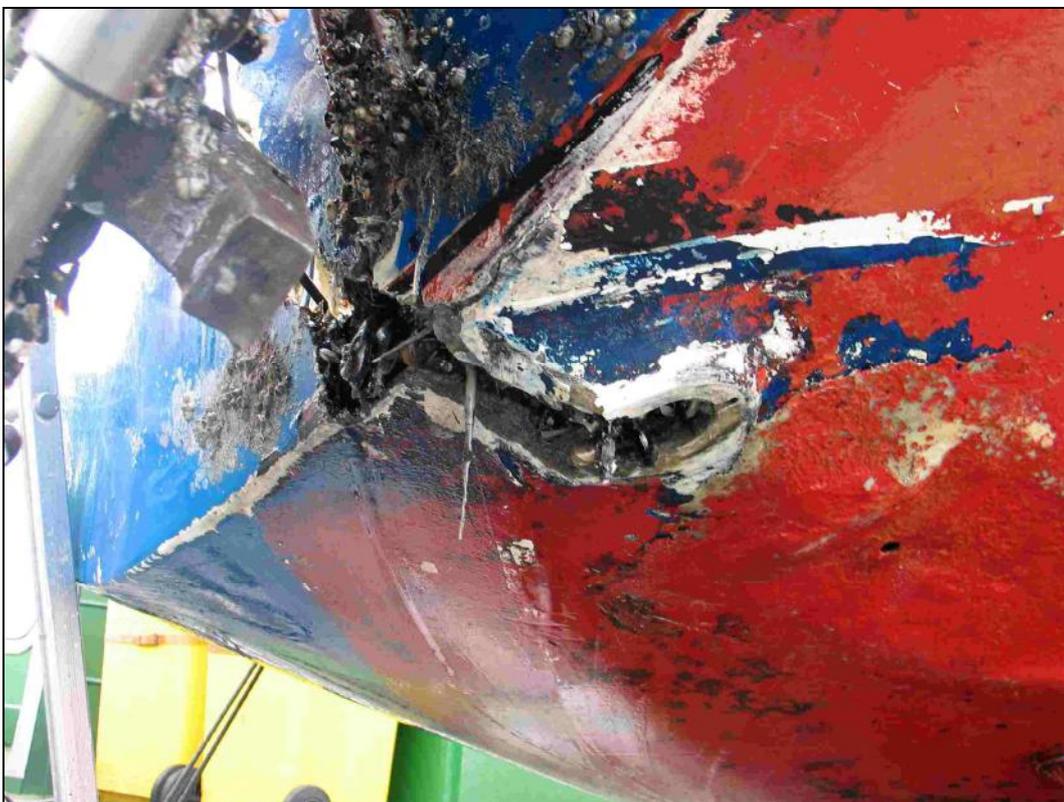
Die größte Beschädigung hatte die Yacht im Bereich des Hecks. Es zog sich ein Spalt, dessen Breite dem Durchmesser des Ruderschaftes entsprach, von der Öffnung für den Ruderschaft im Unterboden bis zum Heckspiegel. Hier verbreiterte sich der Spalt zu einem dreieckigen Loch im Heck. Ein großes Stück Material des Hecks, des achteren Sülls und der Backbordseite der Plicht fehlte.

Die Bruchränder am Spiegelheck waren scharf und nicht nach innen gedrückt. Die Unterkante des Hecks hatte keine weiteren Beschädigungen (Abbildung 5, 6, 7, 8).

Die zweite große Beschädigung des Rumpfes befand sich im Heck der Yacht. Als Ergebnis der Untersuchung wird festgestellt, dass als Ursache nicht die Kollision mit einem anderen Objekt oder Fahrzeug in Frage kommt. Die folgenden Punkte belegen das:

- Die Bruchkanten wiesen nicht nach innen und waren glatt und nicht aufgefasert.
- Die Badeleiter war zur Seite weggedrückt und nicht in den Rumpf hinein. Grund dafür könnte das gerade Heck des Fischkutters oder der Aufprall auf dem Meeresgrund gewesen sein.
- Es konnten keine Farbspuren eines anderen Fahrzeuges festgestellt werden.
- Die untere Kante des Heckspiegels, also der Übergang zum Unterboden, wies nur eine Beschädigung auf. Diese Beschädigung entstand durch das Ziehen des Ruderschaftes durch das Deck und hatte ein eindeutiges Schadensbild.
- Durch die Besatzung des Fischkutters CRAMPAS wurde nur ein Riss im Heck gesehen.

Als ursächlich für die große Beschädigung wird das Verhaken des Ruderblattes im Netz des Fischkutters angesehen. Dadurch traten Kräfte auf, die die Hecksektion überlasteten, also zunächst zu einem Riss führten, und später das gesamte Ruder

Abbildung 5: Ansicht vom Heck

Abbildung 6: Draufsicht Heck

Abbildung 7: Gerade Schnittkanten am Heck

Abbildung 8: Riss im Unterboden

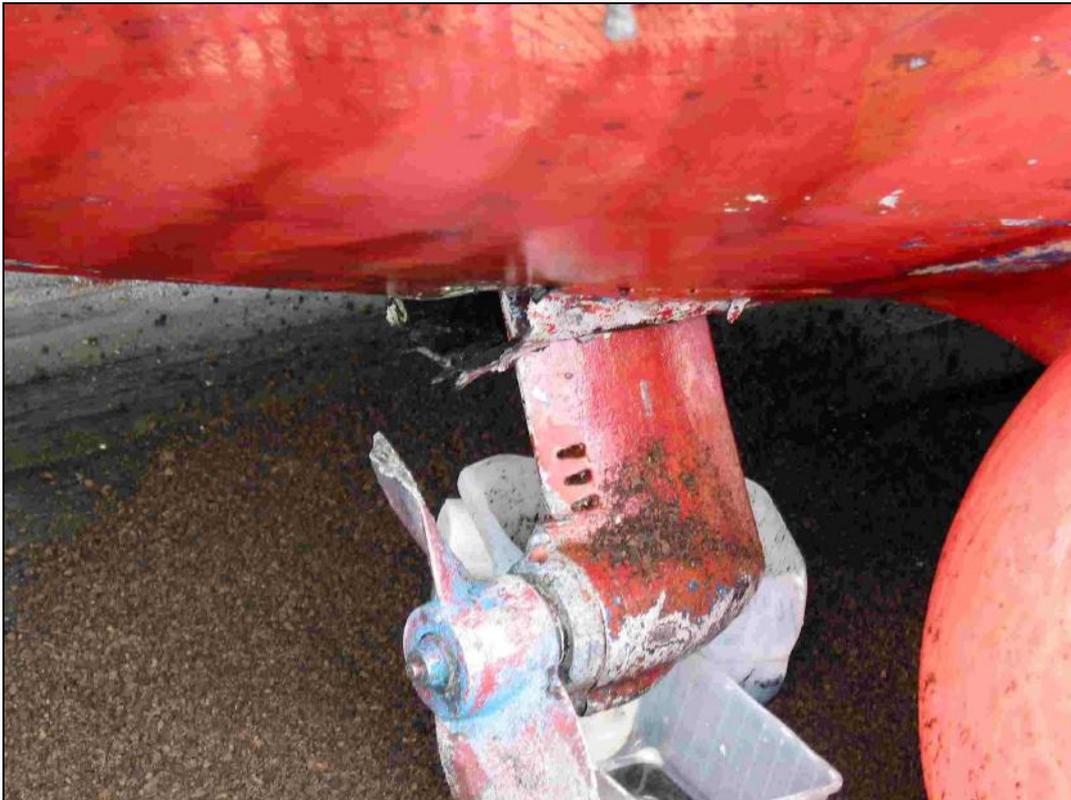
Bei der Begutachtung der Yacht durch die BSU wurde außerdem festgestellt, dass der Schaft des Antriebs hart auf die Vorkante des Rumpfausschnitts des Saildrive aufgeschlagen war. Die Vorkante wies eine dadurch entstandene deutliche Beschädigung auf (siehe Abbildung 10). Der Schaft des Saildrive war gut sichtbar nach vorn gekippt, dadurch waren die Silentblöcke gerissen. Der zweiflügelige, linksdrehende Propeller wies an beiden Flanken an der Hinterseite eine Umbiegung nach vorn auf (Abbildung 9).

Wie im Motor-Gutachten festgestellt wurde, lief der Motor zum Zeitpunkt des Untergangs nicht. Die Vollgasstellung des Motors ist auf das Einkuppeln des Getriebes zurückzuführen. Damit werden üblicherweise Geräusche durch die ansonsten mitdrehende Schraube verhindert. Die Beschädigungen am Propeller sind vermutlich beim Versuch, die Yacht von den Steinen zu befreien, entstanden. Die Ursache für den nach vorne gekippten Saildrive konnte nicht sicher festgestellt werden.

Abbildung 9: Nach vorne gedrückter Saildrive-Schaft und beschädigter Propeller

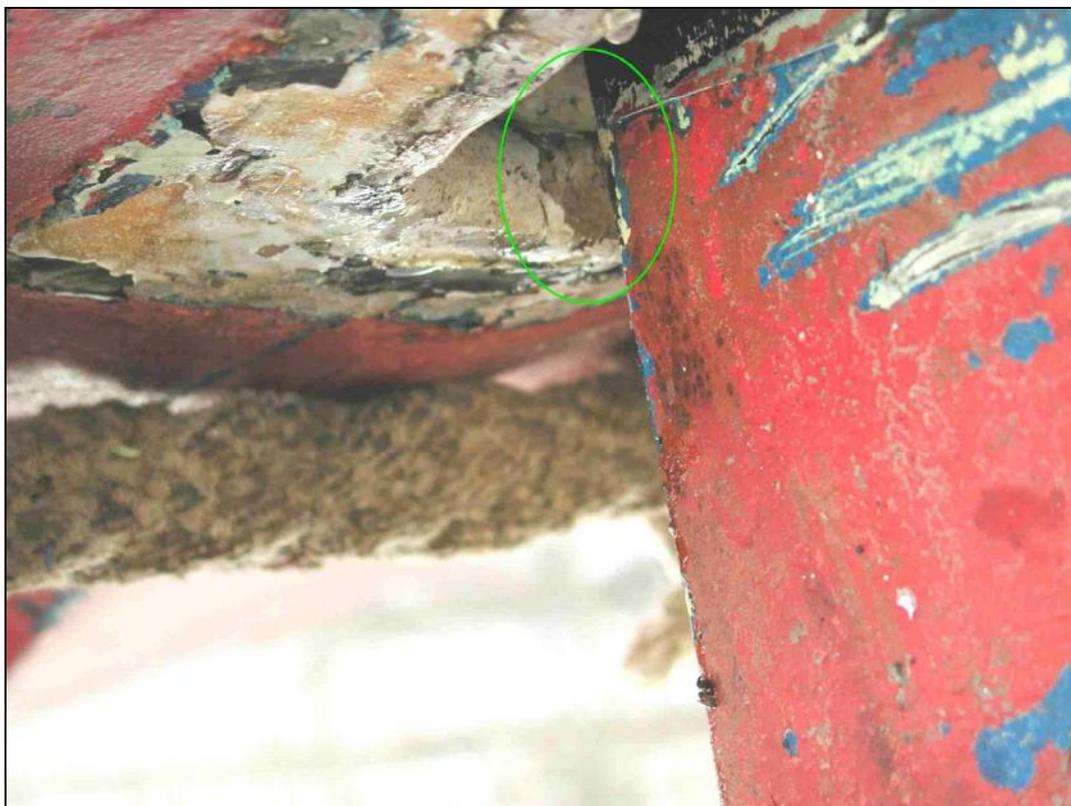
Abbildung 10: Schaden am Schacht des Saildrive

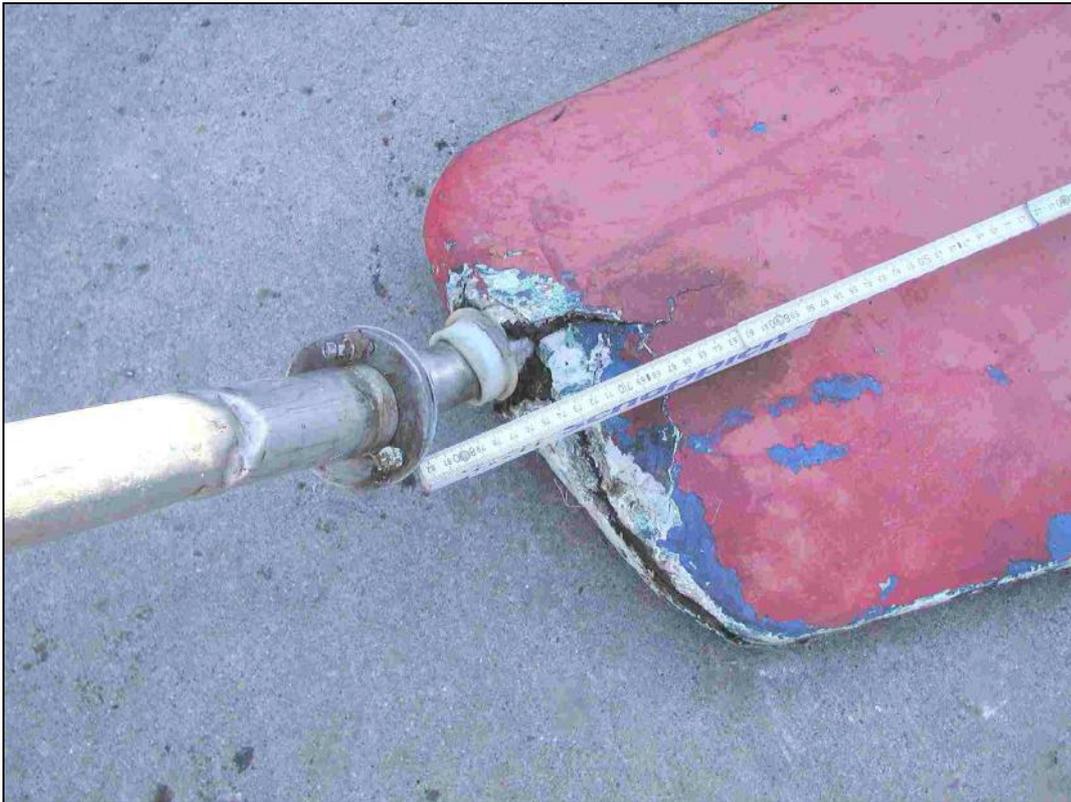
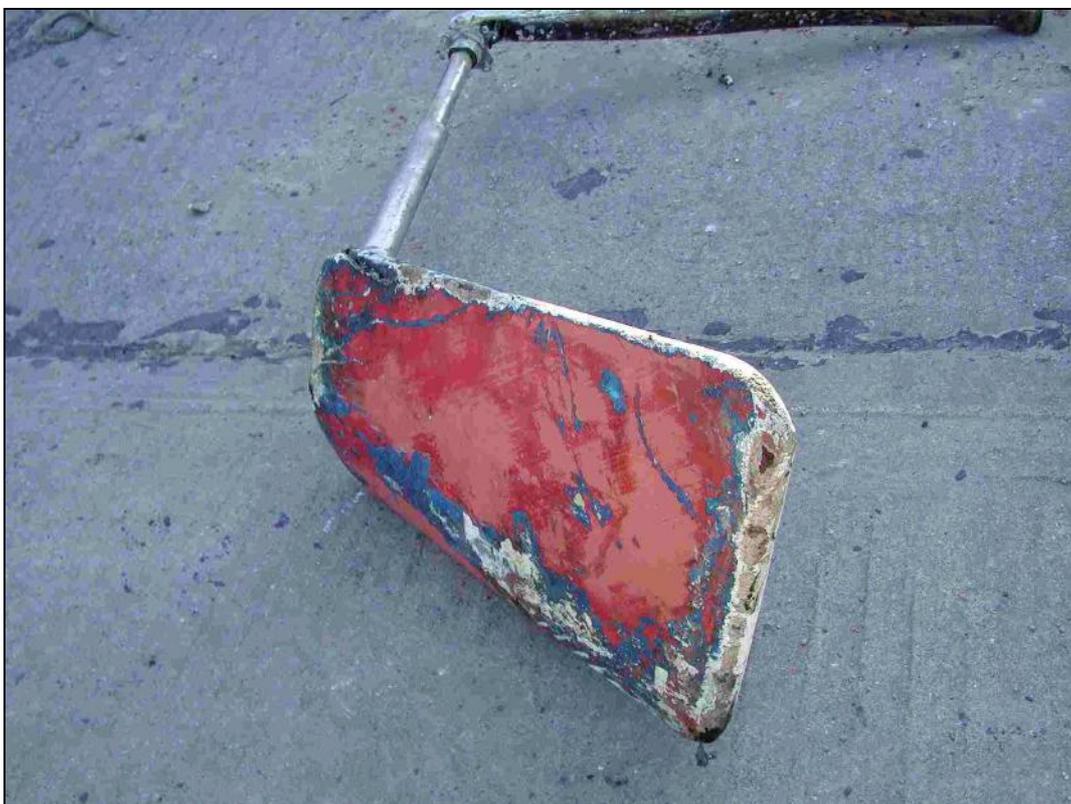
Das gesamte Ruder mit Blatt, Schaft und Pinne war durch die Besatzung des Fischkutters geborgen worden. Das Ruderblatt wies eine Stauchung im oberen und starken Abrieb im unteren Bereich auf. Der Ruderschaft hatte eine Knickung oberhalb des Blattes. Die Pinne war unversehrt (siehe Abbildung 11, 12).

Abbildung 11: Oberer Teil des Ruderblattes mit Stauchung

Abbildung 12: Ansicht der Ruderanlage

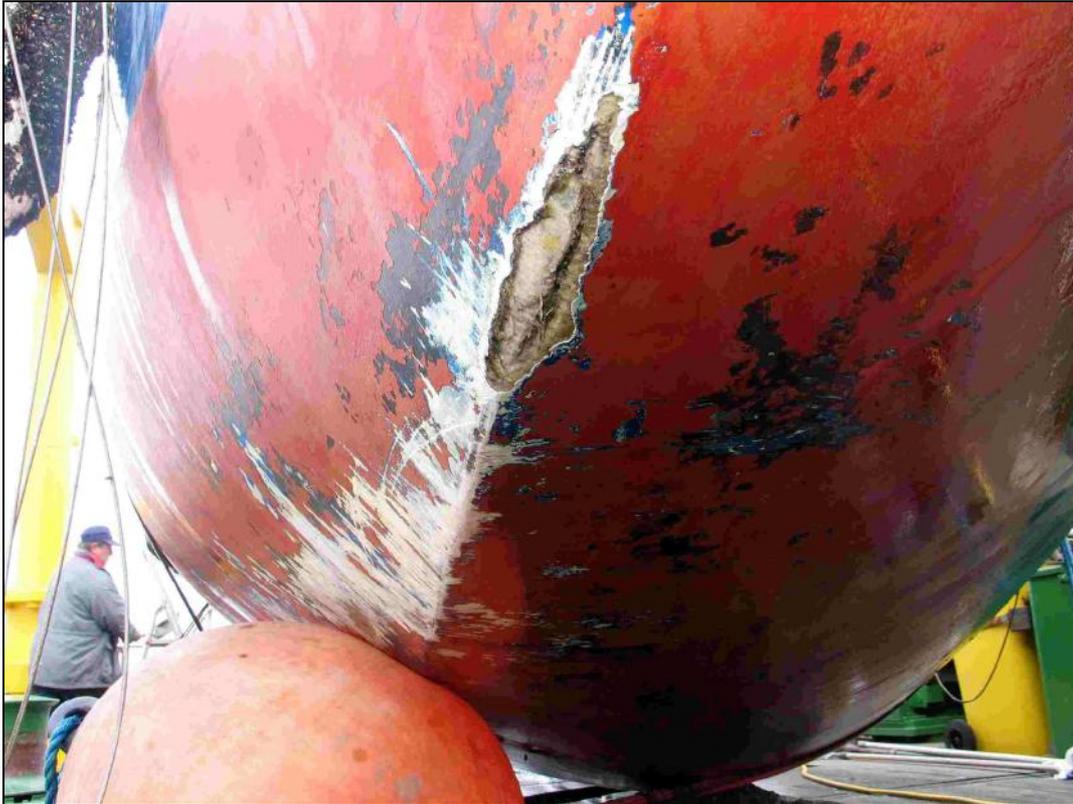
Eine weitere Beschädigung des Rumpfes befand sich am Bug im Übergangsbereich zum Kiel, ca. 26 cm unterhalb der Wasserlinie. Hier war in einem Bereich von ca. 20 cm das Gelcoat und das Laminat massiv betroffen (Abbildung 13). Das Gelcoat war nicht mehr vorhanden, das Laminat schien gestaucht. Beim Bergen des Schiffes trat an dieser Stelle Wasser aus.

Bei der Besichtigung wurden zwei für die Erhaltung der Schwimmfähigkeit entscheidende Beschädigungen festgestellt. Die erste Beschädigung war die im Vorschiffsbereich. Sie entstand höchstwahrscheinlich durch das Auflaufen der Yacht auf die Untiefe am Südperd. Über die Heftigkeit des Auflaufens gibt die Tatsache Auskunft, dass die Besatzung auch mit Hilfe eines motorisierten Schlauchbootes die Yacht nicht von dem Stein schleppen konnte, auf den das Boot aufgelaufen war.

Die BSU sieht die Beschädigung am Bug als ursächlich für den Untergang der Yacht an.

Abbildung 13: Beschädigung am Bug

- Den Schiffsführern nach einer Grundberührung die sorgfältige Prüfung des Fahrzeuges auf Schäden und gegebenenfalls das Anlaufen des nächsten Hafens, um Schäden besser untersuchen zu können.

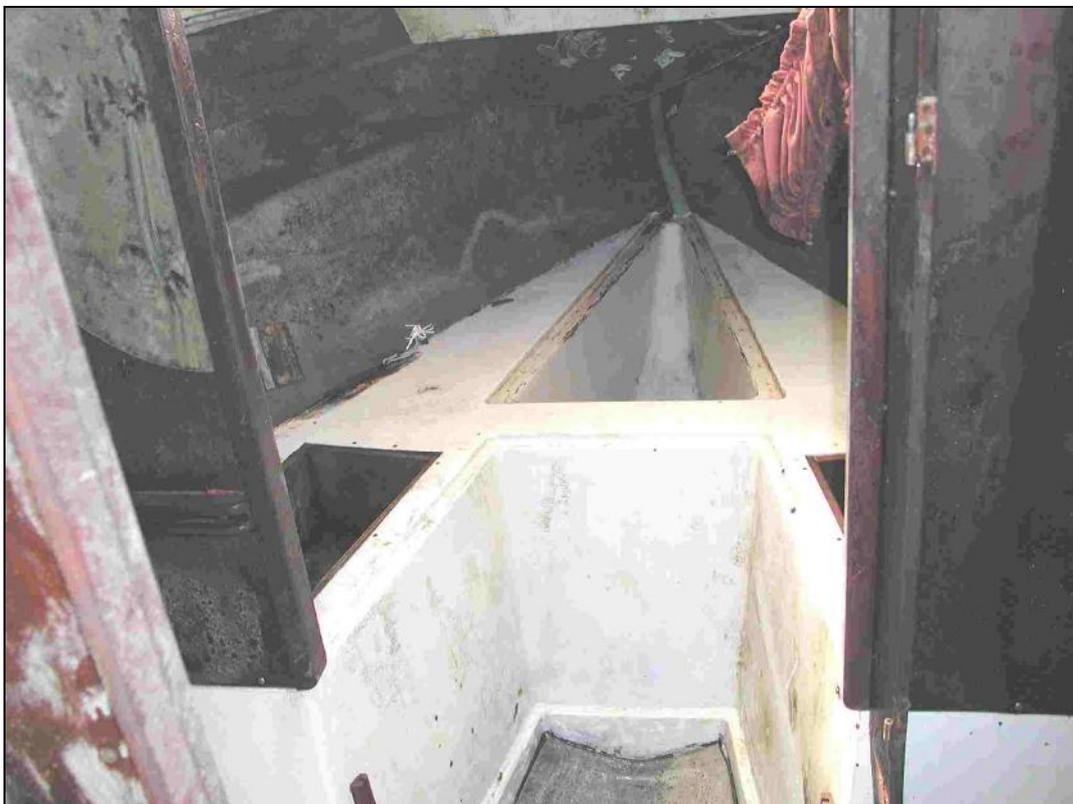
Abbildung 14: Blick ins Vorschiff

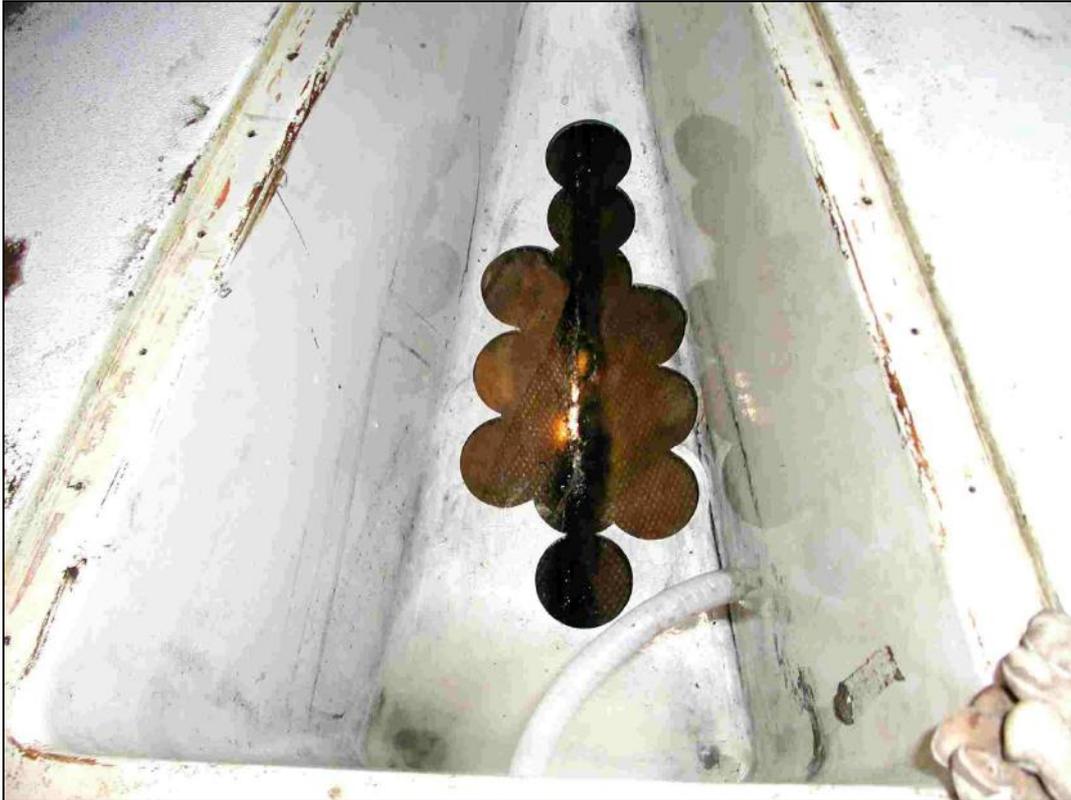
Die einlamierte Schale machte die Yacht theoretisch unsinkbar. Bei einer Beschädigung der Außenhaut innerhalb oder außerhalb der Innenschale hätte immer ein Restauftrieb zur Verfügung gestanden. Da auf der ALLMIN die Innenschale aufgeschnitten worden war, trat das Wasser zumindest an den aufgeschnittenen Teilen der Hundekoje in den Salon aus. Nach der Leckrechnung war die Yacht nach dem Eintritt von 2.276 l Wasser nicht mehr schwimmfähig. Das war ca. 3 Stunden nach dem Fortsetzen der Fahrt, gegen 17.00 Uhr, der Fall.

Die konstruktiven Schäden nach dem Auflaufen wurden nicht ausreichend geprüft, die Möglichkeit, in Begleitung den nächsten Hafen anzulaufen, nicht genutzt. Der Untergang der Yacht ist auf den Verlust der Schwimmfähigkeit auf Grund des Wassereintruchs im Bugbereich zurückzuführen. Die aufgeschnittene Innenschale und die sich daraus ergebende Aufhebung der Unsinkbarkeit der Yacht hat den Untergang begünstigt.

Abbildung 15: Aufgeschnittene Innenschale im Vorschiff

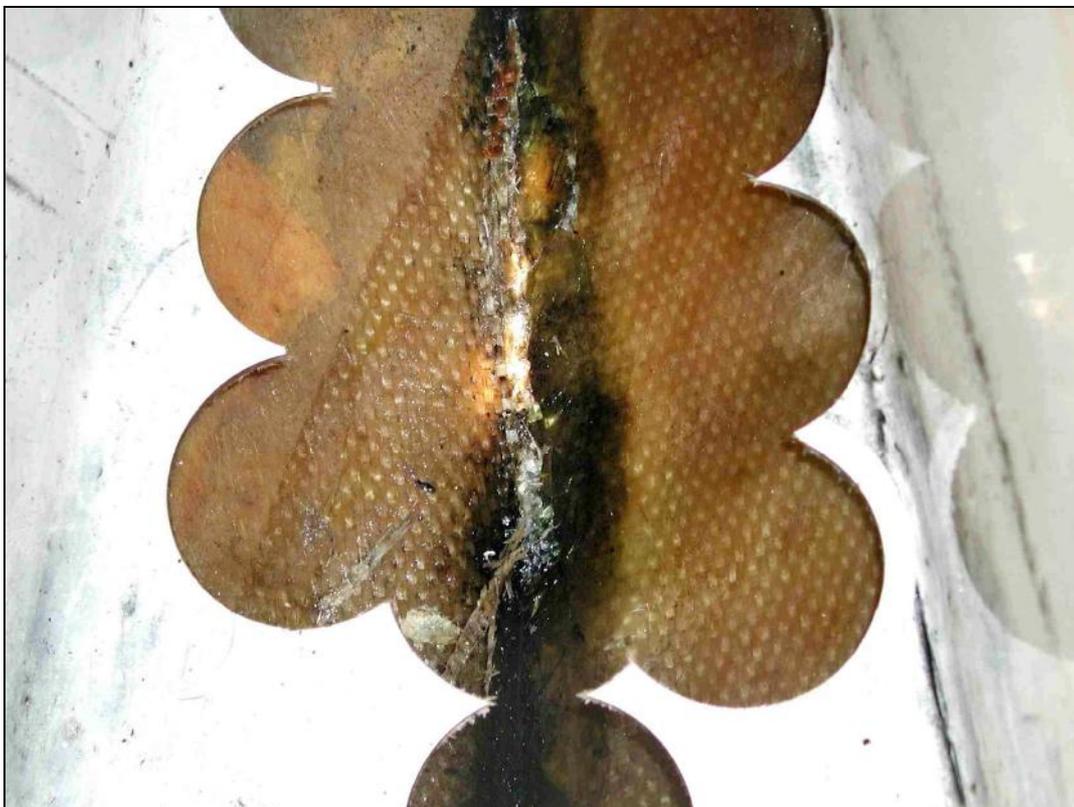
Abbildung 16: Schaden im Bugbereich
