Bundesstelle für Seeunfalluntersuchung
Federal Bureau of Maritime Casualty Investigation
Bundesoberbehörde im Geschäftsbereich des Bundesministeriums
für Verkehr, Bau- und Wohnungswesen

Untersuchungsbericht 240/04

Sehr schwerer Seeunfall

**Sinken der SY MADAME PELE
und Ertrinken von zwei Seglern
am 26. August 2004 bei Borkum**

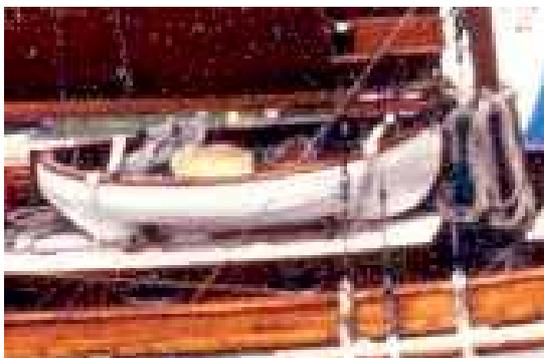
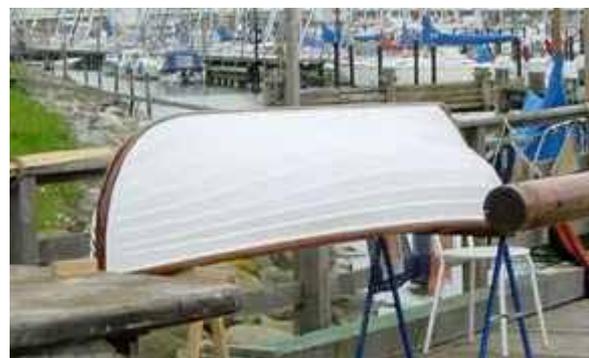
Abbildung 5: Beiboot

Nach dem Fund des Schiffes am 29. August 2004 wurde um 17:00 Uhr durch zwei DLRG Taucher der erste Tauchgang durchgeführt. Das Schiff lag auf 11 m Tiefe an der S-lichen Kante der Brauerplatten mit dem Bug in SW-licher Richtung zum Strand hin. Auf dem teilweise eingesandeten, mit 20° bis 30° Schlagseite liegenden Schiff konnte der Name MADAME PELE festgestellt werden. Beschädigungen am Rumpf oder an den Aufbauten wurden nicht festgestellt. Das Schott zur Kajüte stand offen. Aufgrund der Enge und den schlechter Sichtverhältnisse wurde bei den beiden Tauchversuchen die Kajüte nicht betaucht. Ein Ausleuchten der Kajüte mit Taucherlampen von außen ergab keinen Hinweis auf den Verbleib der Personen. Das Ruderblatt der Segelyacht stand oben vom Achterschiff ab. Offensichtlich wurde der obere Fingerling herausgerissen oder abgebrochen, und es schien nur unten noch eine Befestigung vorhanden zu sein. Der Besanbaum soll auf der halben Länge gebrochen sein (durch den Tauchgang der Polizeitaucher am 3. September wurde dies nicht bestätigt). Die Segel waren an den Bäumen festgezurr. Am Großmast hing (in den Wanten über dem Baum) ein hochkant hängender Holzriemen von ca. 1,20 m Länge. Das Beiboot „TIMMISCHALL“, ca. 2,10 m Länge mal 1,10 m Breite, war nicht mehr an Deck verzurr und wurde bis heute nicht gefunden. Dieses Boot wurde aus Bootsbausperholz gefertigt und besaß keine Auftriebskörper.

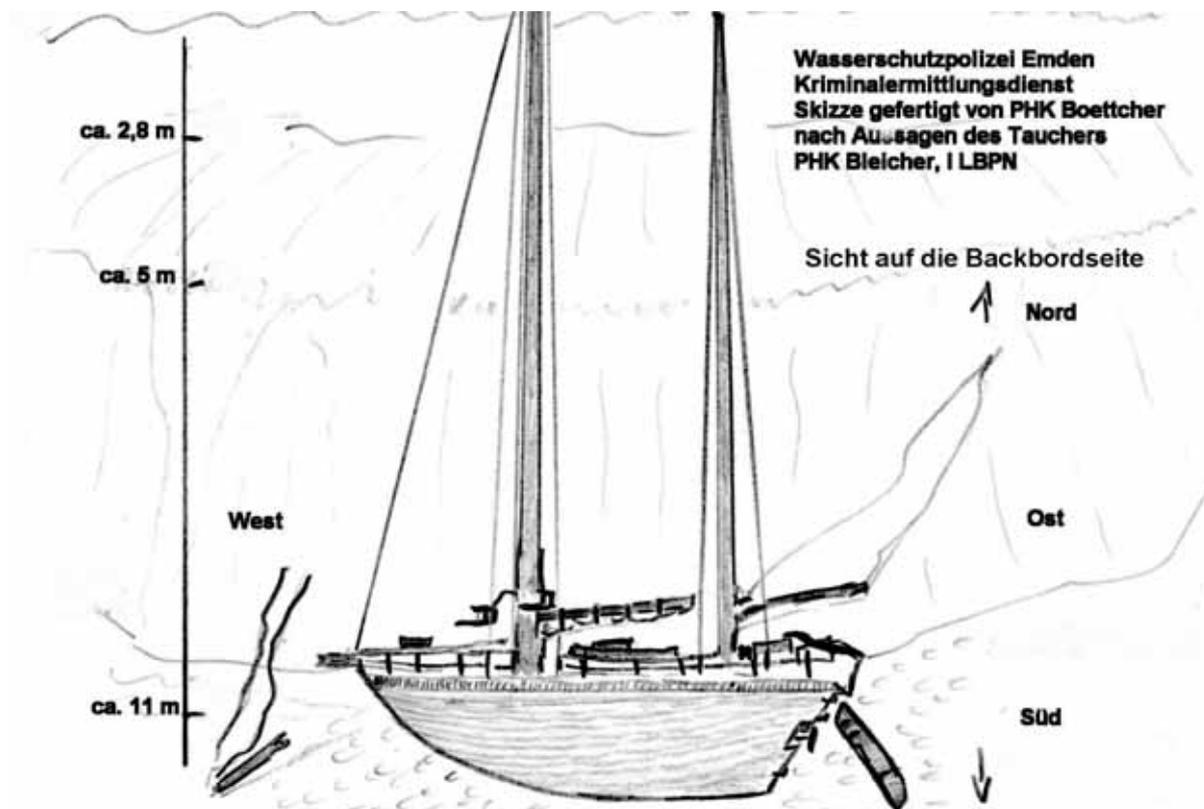
Abbildung 6: Taucherskizze Seite

Der nächste Tauchgang fand durch zwei Polizeitaucher am 3. September 2004 statt. Die Stb.-Seite des Rumpfes war bis zum Deck eingesandet und das Schiff lag jetzt mit ca. 45° bei Niedrigwasser auf 11 m Tiefe mit dem Steven in SW-licher Richtung. Am Rumpf selbst konnten keine Beschädigungen an den Planken der Bb.-Seite ertastet werden. Beide Masten und das Rigg waren unbeschädigt. Der Großmast ragte bei Niedrigwasser ca. 1,50 m aus dem Wasser. Die Stb.-Seitenlichter waren aus den Wanten gerissen. Das Besansegel war aus der Mastschiene gerissen und schwoite über dem Schiff. Der Klüverbaum war nahe am Steven abgebrochen und befand sich noch, gehalten von den Bugstagen, in unmittelbarer Nähe zum Schiff.

Der dreiflunkige Propeller war nicht verbogen und steckte frei in der Welle. Das angehängte Ruder lag an der Stb.-Seite neben dem Schiff und wurde von einer Laschung in der Nähe des Schiffes gehalten. Eine Untersuchung ergab, dass die Fingerlinge des Ruderblattes aus den Ruderösen gedrückt worden waren. Die Fingerlinge am Ruderblatt waren trotz vorhandener Bohrung nicht querverstiftet.

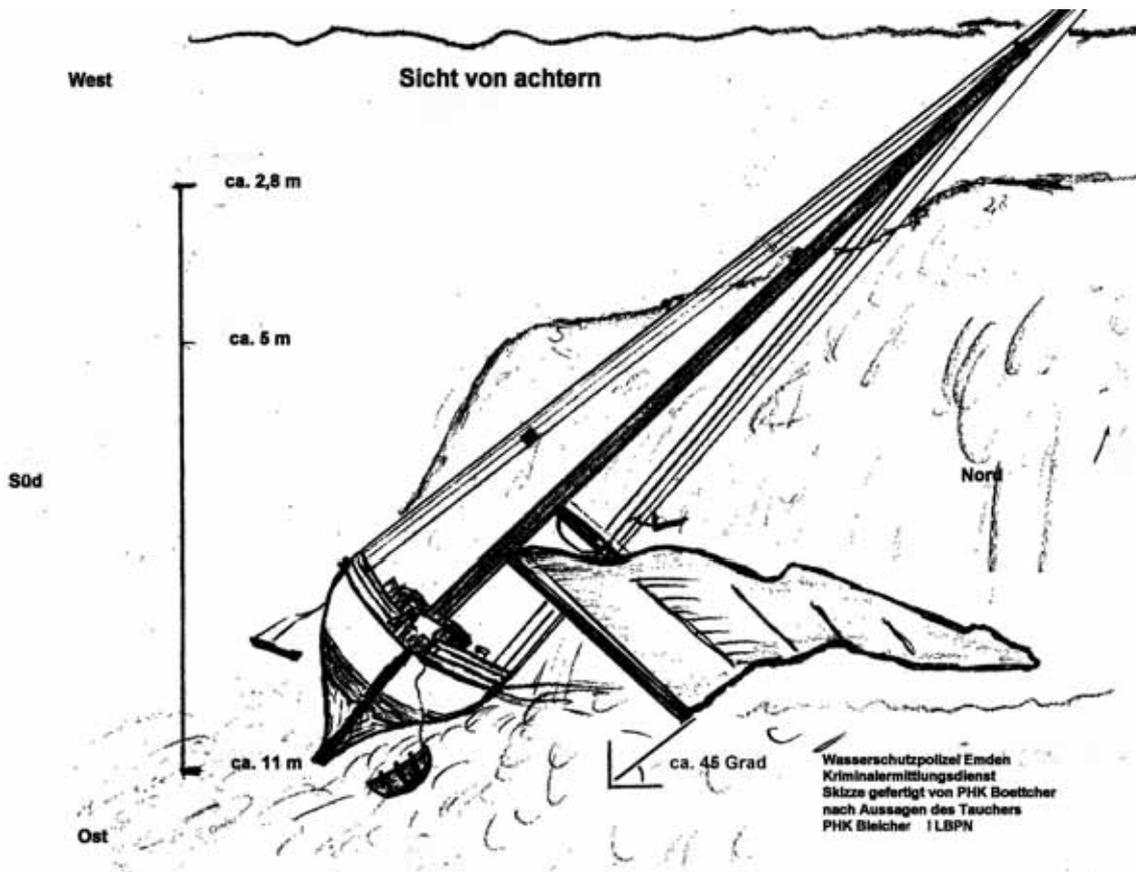
Abbildung 7: Taucherskizze von achtern

Der Verschlusszustand des Schiffes war nicht hergestellt. Der Niedergang im hinteren Steuercockpit zur Achterkajüte war offen. Die Schiebeluke vom Niedergang zur Kajüte mittschiffs im Gästecockpit war aufgezogen. Der Niedergang vor dem Großmast zu den Vorschiffskojen war verschlossen und wurde von den Tauchern aufgebrochen, um die vermisste Mitseglerin zu suchen. In dem vorderen Bereich wurden insgesamt vier Rettungswesten gefunden.

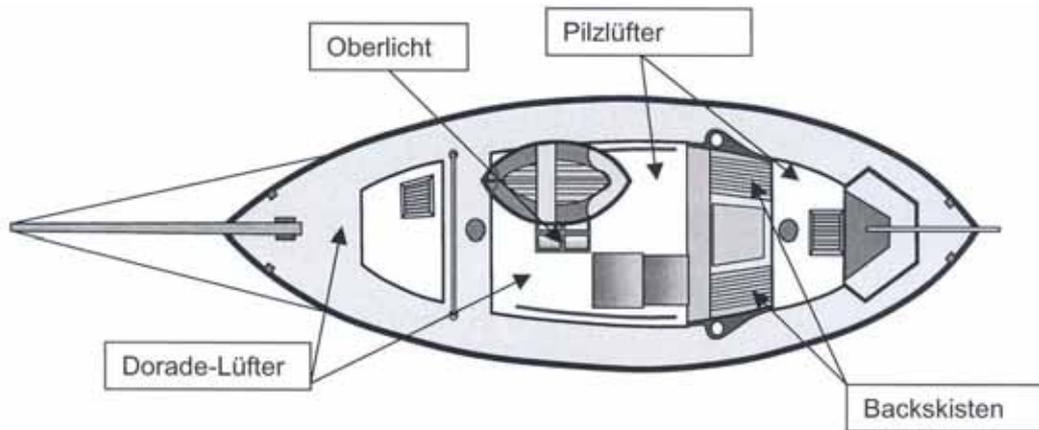
Abbildung 8: Zeichnung Deck

Die Deckel der Backskisten waren im Mittelcockpit mit Moosgummidichtungen versehen und wurden aber nur vom Eigengewicht gehalten. Die Backskisten waren nicht wasserdicht verschließbar und bei Schräglage konnte Wasser in den Aufbau gelangen.

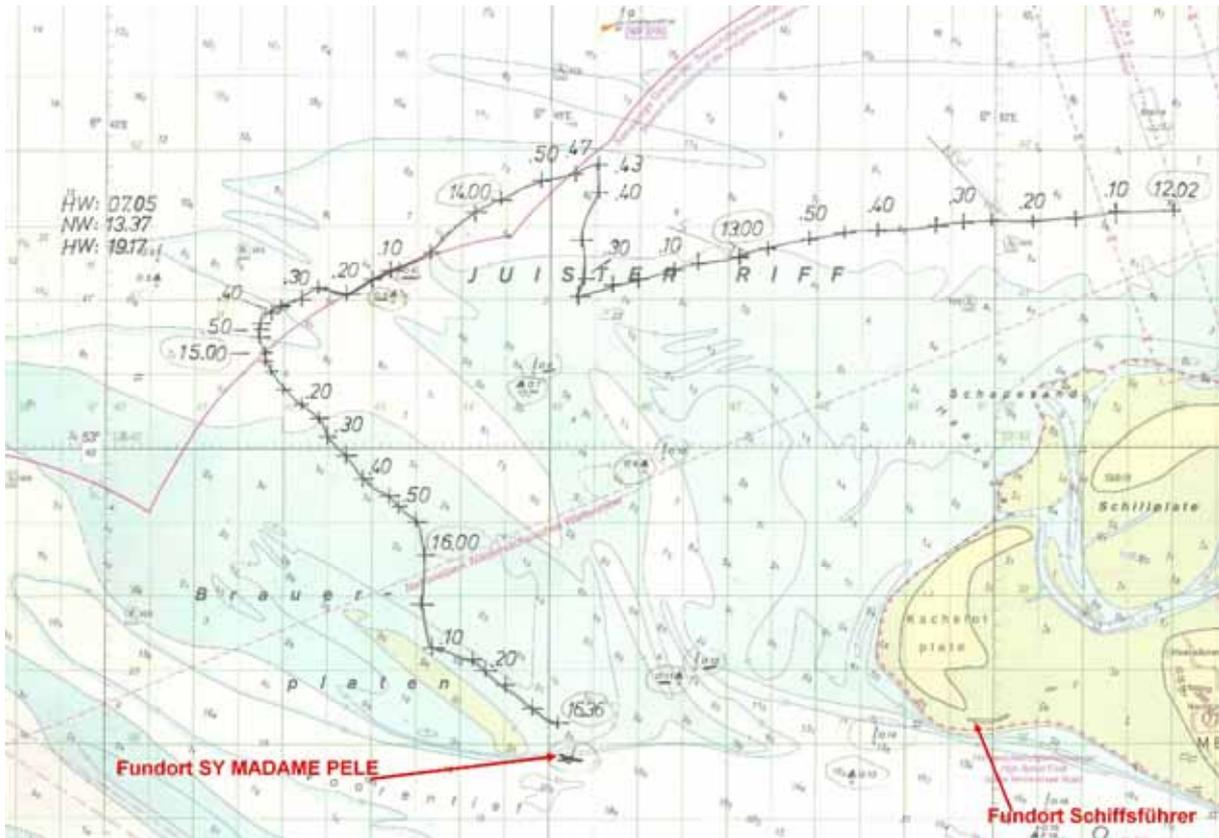
Abbildung 18: Fahrtverlauf ab 12:05 Uhr bis ca. 16:36 Uhr

Nach dem Durchzug der größeren Regenfront mit Windgeschwindigkeiten von ca. 8 Bft verliert sich um 16:36 Uhr das Echo der SY MADAME PELE.

Die einzelnen Radarplots wurden auf eine Seekarte übertragen und es ergibt sich der folgende Fahrtverlauf:

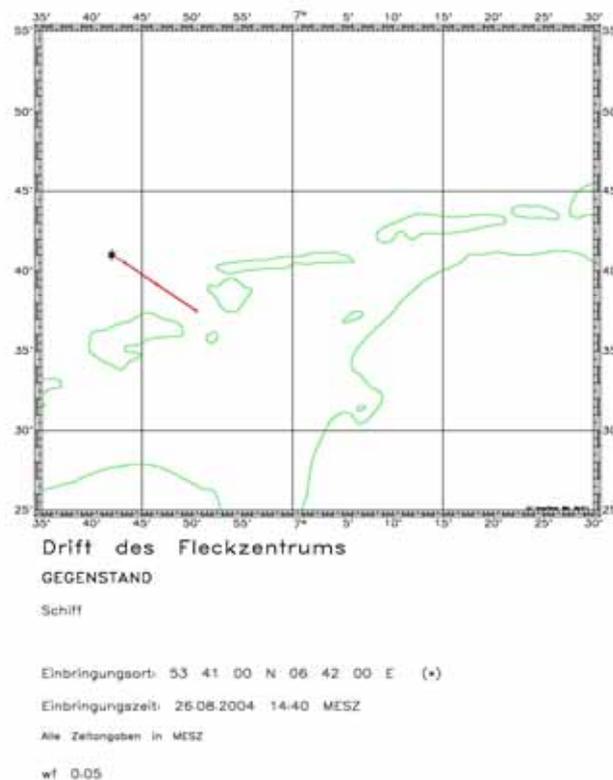
Abbildung 19: Driftverhalten der Yacht

Es wurde angenommen, dass um ca. 14:40 Uhr die Yacht ohne Motor- und Segelantrieb und ggf. führerlos war. Es wurden zwei Varianten berechnet. Erstens, eine noch voll schwimmfähige treibende Yacht, und zweitens, eine halb unter Wasser treibende Yacht. Dafür wurden zwei verschiedene Simulationen mit unterschiedlichen Windschubkoeffizienten durchgeführt. Der Windschubkoeffizient beschreibt den Faktor, mit dem der Wind direkt die Drift des Bootes bestimmt. Der Wert 5 % gilt für ein nicht gekentertes Schiff mit einer relativ großen Windangriffsfläche durch Rigg und Überwasserschiff. Der Faktor 1 % wurde für ein eher gekentertes, flach auf dem Wasser liegendes Schiff berechnet. Nach den Berechnungen der beiden Simulationen kann die Yacht in beiden Fällen auf dem Weg getrieben haben, der von der Revierzentrale aufgezeichnet wurde.

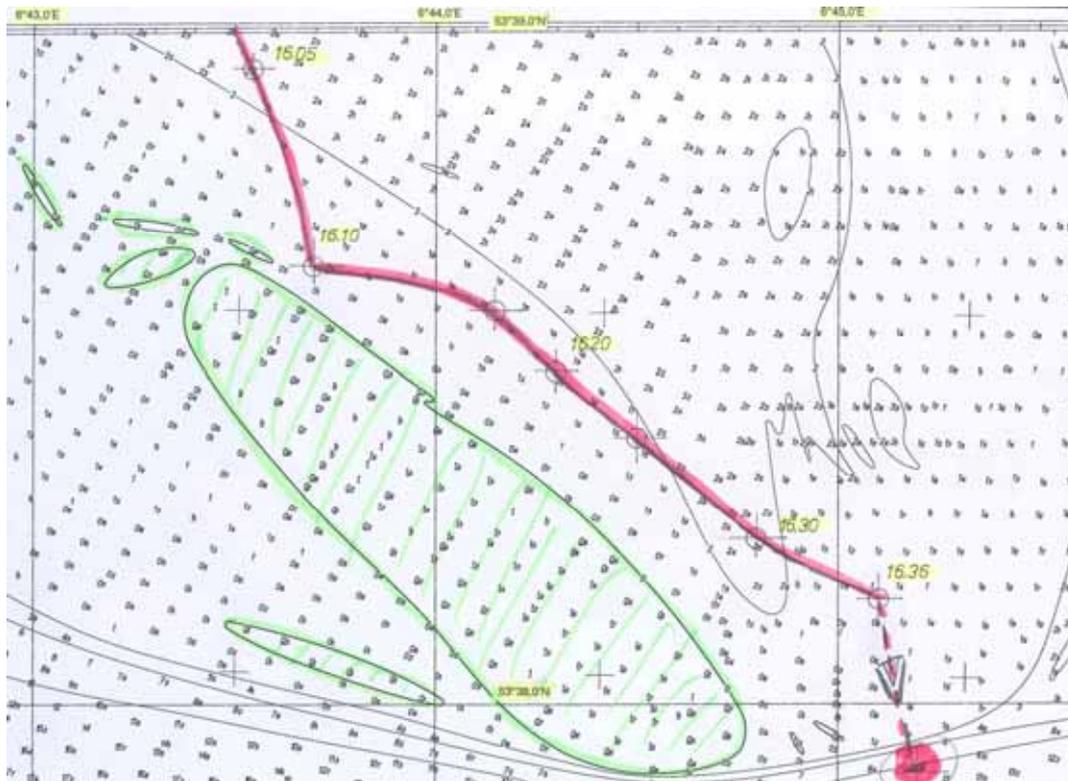
Abbildung 22: Kurs im Lotungsplan

Uhrzeit	Position	Lotungstiefe in m ohne Welle	Lotungstiefe in m mit Wellenhöhe von		
			1,50	2m	3m
1.)16:05 MESZ	53°38'57'' N, 006°43'33'' E	4,20 m	3,45	3,10	2,70
2.)16:10 MESZ	53°38'39'' N 006°43'42'' E	2,80 m	2,05	1,80	1,30
3.)16:36 MESZ	53°38'09'' N 006°45'06'' E	3,00 m	2,25	2,00	1,50

In dem Lotungsplan vom Mai 2004 ist der Kurs der SY MADAME PELE und der Platz der letzten Unterwasserposition am 29. August 2004 eingezeichnet worden.
