Bundesstelle für Seeunfalluntersuchung
Federal Bureau of Maritime Casualty Investigation

Untersuchungsbericht 276/21

**Untergang des Segelbootes SILJA und Tod eines
Crewmitglieds im Seegat Accumer Ee am
26. August 2021**

08. Dezember 2022

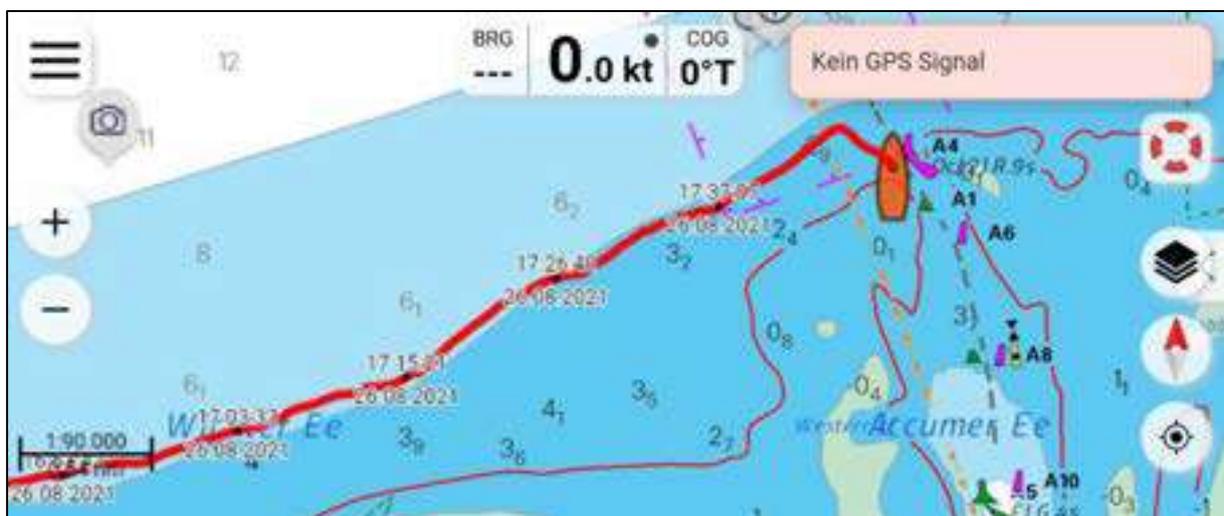
Abbildung 6: Track-Aufzeichnung SILJA – Accumer Ee²⁴

In der vierten Welle luvte das Boot nach Backbord an. Das Boot war nicht mehr steuerbar. Mit dieser oder der darauffolgenden brechenden Welle kenterte das Boot.

Gemäß der Aufzeichnung des Tracks über das Smartphone kenterte die SILJA um 17:49 Uhr.

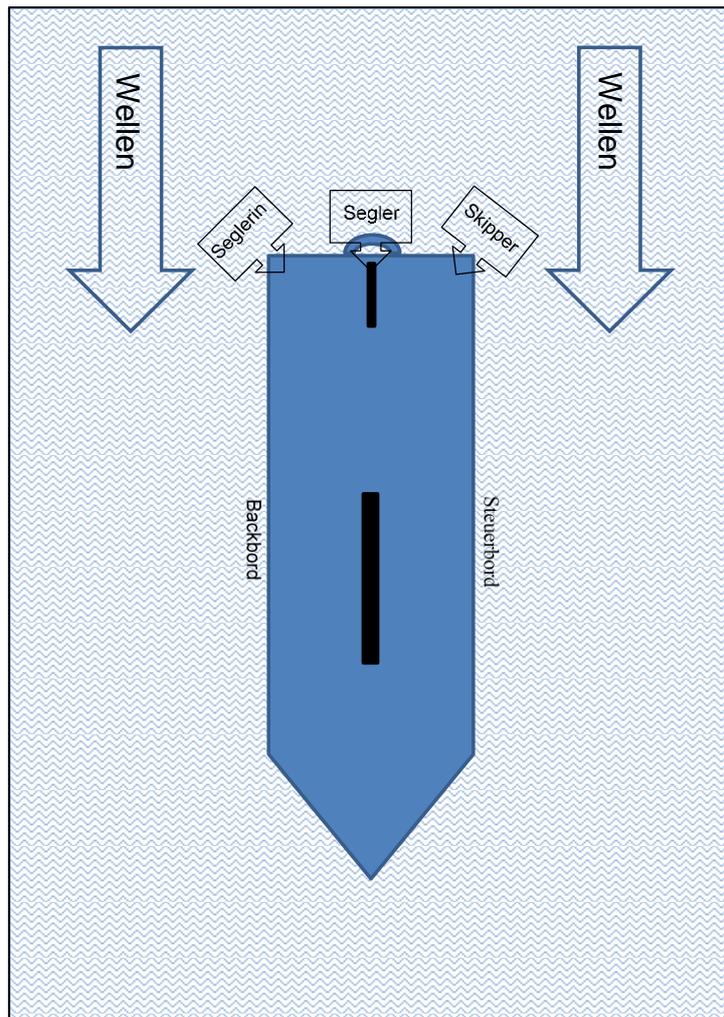
Abbildung 9: Situation nach der Kenterung (Skizze)

In dieser Zeit verhedderte sich die Seglerin mit einer im Wasser treibenden Leine. Ihr angelegter Schrittgurt störte sie.

Der Bootsführer bemerkte, wie sein Boot immer tiefer im Wasser lag und folgerte daraus, dass es am Sinken war.

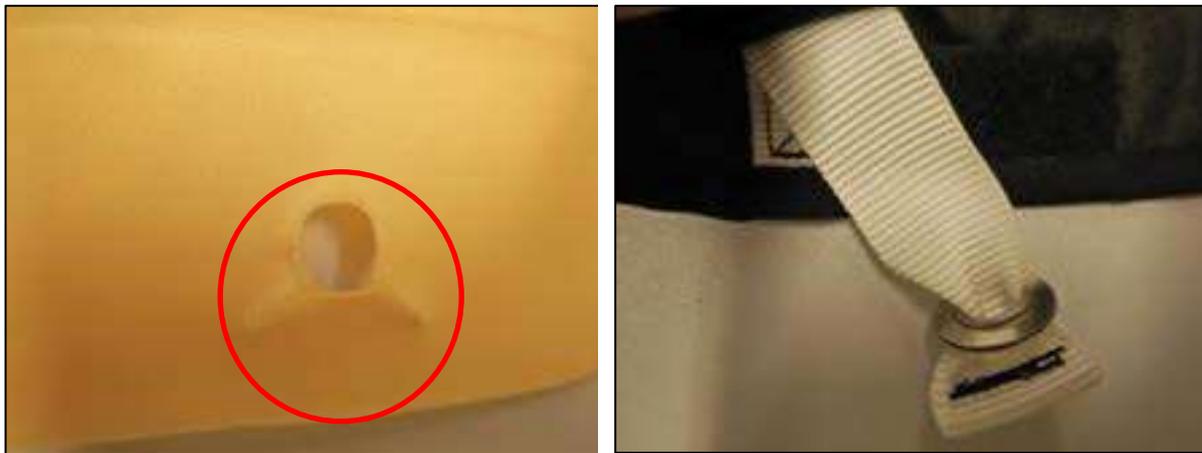
Abbildung 56: eingerissene textile Fläche / ausgerissene Kausch¹⁴⁵

Nicht zu erklären waren die Beschädigungen im Bereich der Auftriebskörper, bei denen die Kauschen durch starke Zugkräfte aus der textilen Fläche der Auftriebskörper herausgerissen wurden und die Auftriebskörper daher nicht mehr in der gewünschten Position vor dem Körper gehalten wurden.

Bei der Weste des Bootsführers war eine Kausch, bei den beiden anderen Westen waren beide Kauschen aus der textilen Fläche der Auftriebskörper ausgerissen.

Mit der Schilderung des Bootsführers liegt aus Sicht der BSU möglicherweise eine plausible Erklärung vor, warum die textilen Flächen der Auftriebskörper im Bereich der Kauschen möglicherweise einrissen.

Auf Basis der durchgeführten Untersuchung muss festgestellt werden, dass die Ösen ausgerissen, obwohl die Westen bestimmungsgemäß gebraucht wurden. Es liegen weder der BSU, dem Hersteller noch der Redaktion der Yacht Informationen über vergleichbare Schadbilder vor. Es scheint sich um ein sehr seltenes Ereignis zu handeln, so wie sich überbordgegangene Personen sehr selten mit einer Rettungsweste im Wasser treibend und an einem Boot klammernd in einer Brandungszone notgedrungen aufhalten.

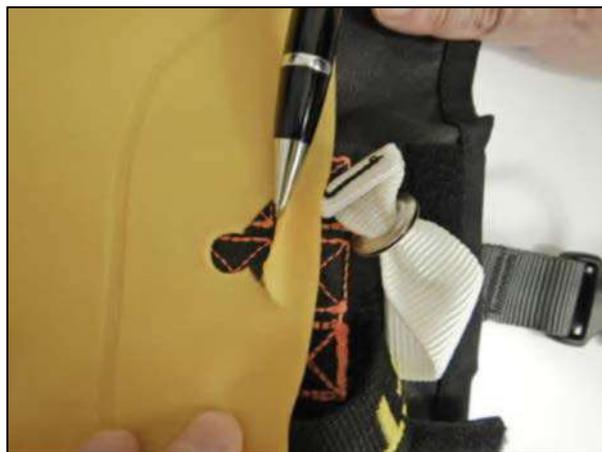
Abbildung 57: Festigkeitsprüfung: ausgerissene Kausch¹⁴⁶

Im ersten Zugversuch wurde eine Kraft am aufgeblasenen Auftriebskörper simuliert, welche parallel zum Körper wirkte. Eine solche Kraft kann bei der Bergung einer im Wasser treibenden Person eintreten, wenn ausschließlich am Nacken des aufgeblasenen Schwimmkörpers gezogen wird (Anlage 5). Bei einer Prüfkraft von 0,82 kN riss an einem der zwei Verbindungspunkte die Kausche aus der textilen Fläche des Auftriebskörpers und das Schadbild glich den beschädigten Auftriebskörpern der verunglückten Segler.
