## **Untersuchungsbericht 138/22**

### **Sehr schwerer Seeunfall**

**Person über Bord mit Todesfolge  
an Bord der Segelyacht SPEEDY GO  
auf der Flensburger Förde am 8. April 2022**

1. Juni 2023

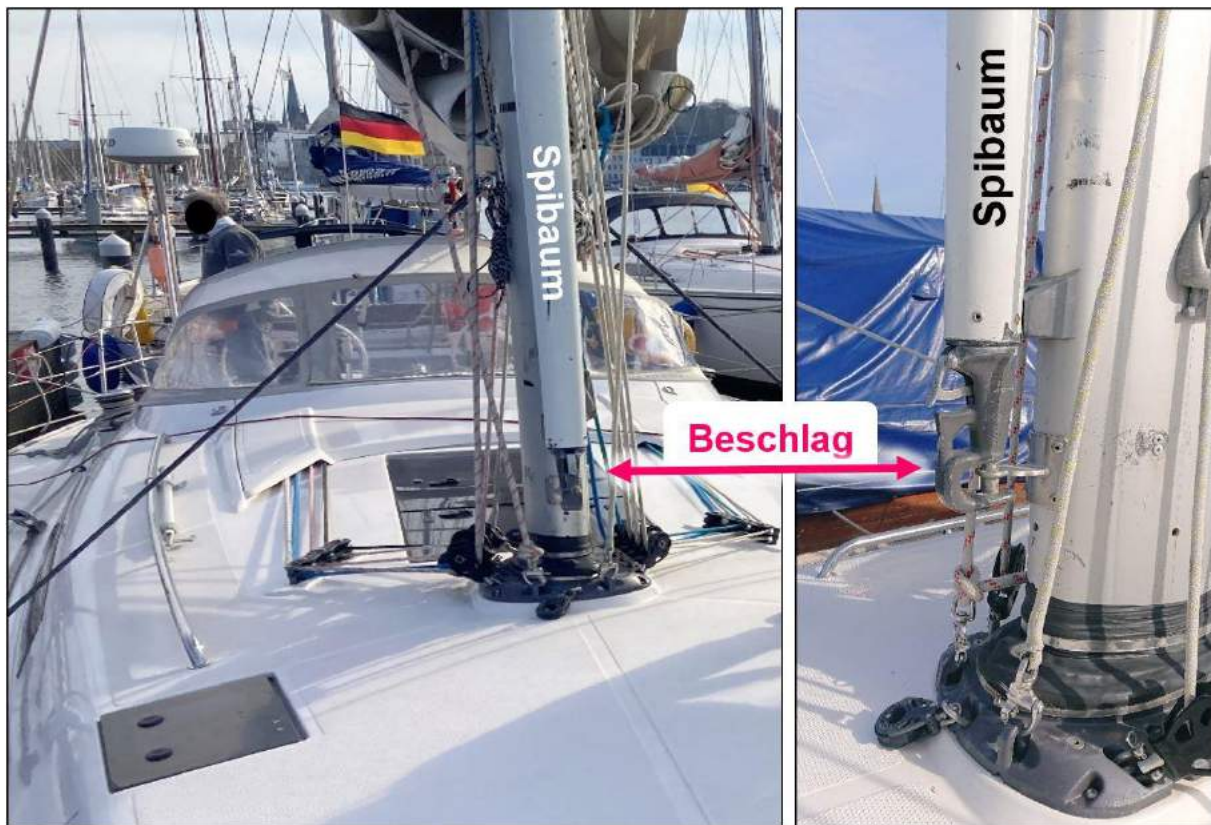
Während des Manövers verfangen sich die Schoten des Vorsegels unterhalb des Endbeschlags des am Mast gelagerten Spinnakerbaums<sup>22</sup>:

Abbildung 5: Am Mast befestigter Spinnakerbaum, wo sich die Schot verhakte<sup>23</sup>

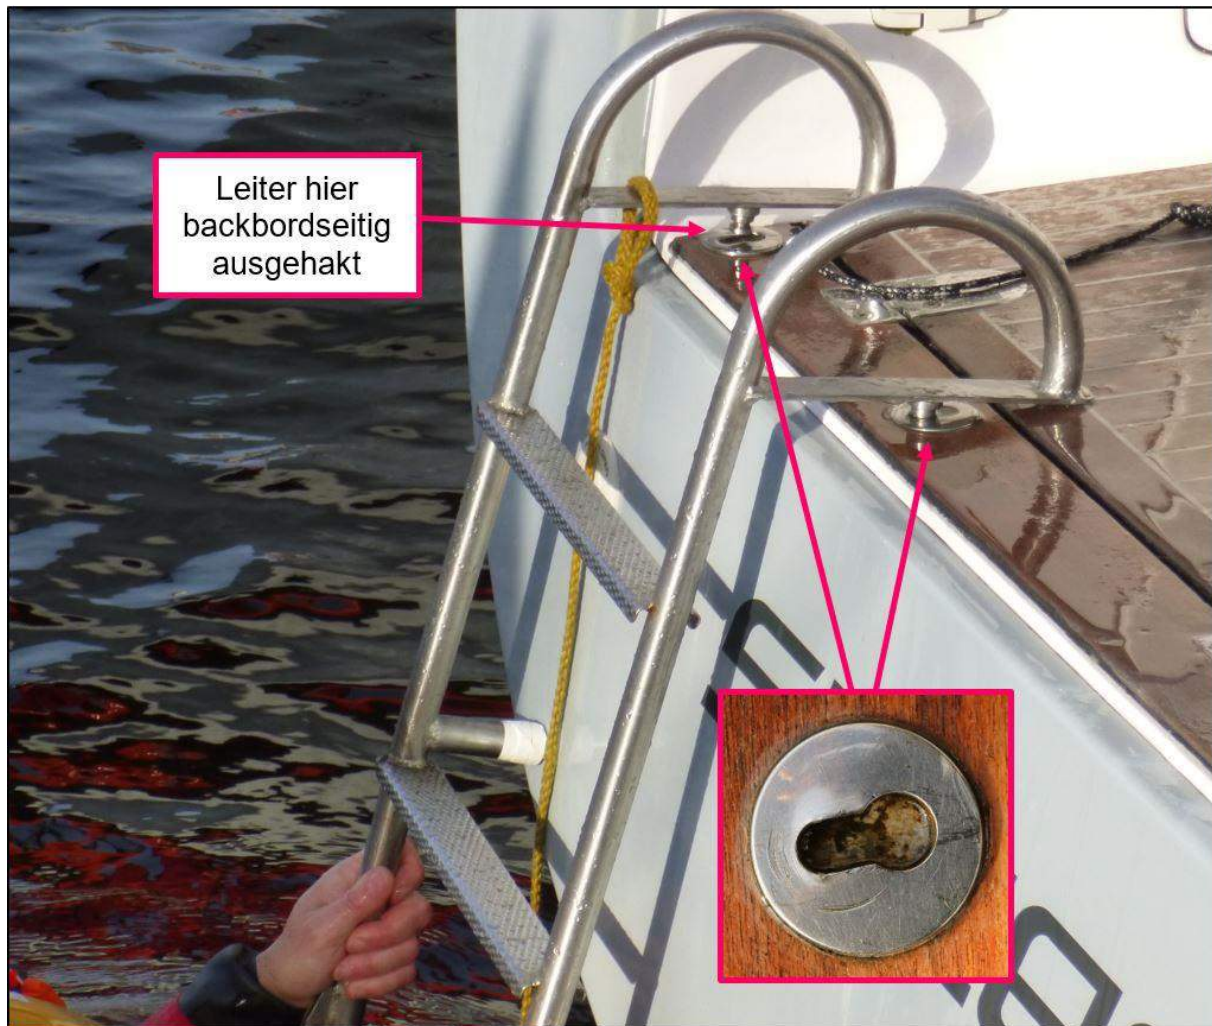
Abbildung 12: Badeleiter (Nachbau) SPEEDY GO<sup>33</sup>

Zur Fixierung wurde die Badeleiter in die Aufnahme eingesteckt und anschließend nach achtern geschoben. Die hier abgebildete Leiter ist ein Nachbau, der unmittelbar nach dem Unfall angefertigt wurde.

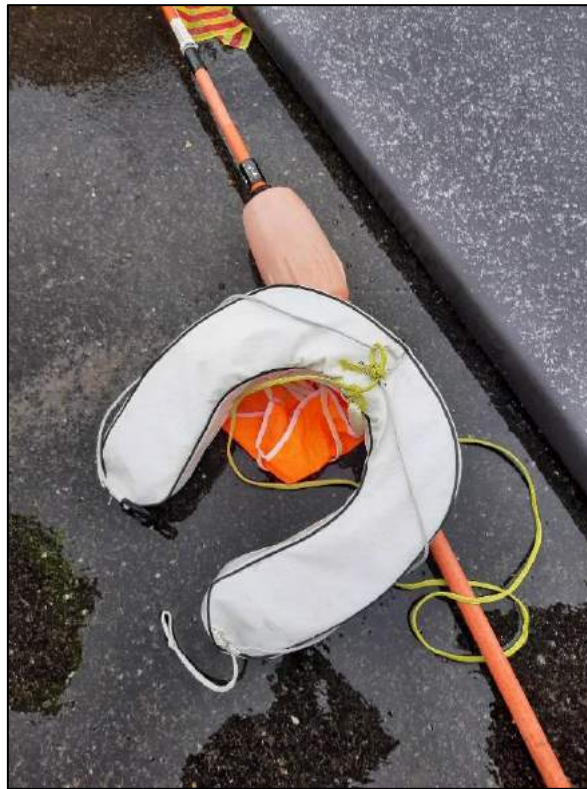
Abbildung 15: Durch ALSIN in der Förde gesichertes Rettungsequipment der SPEEDY GO<sup>36</sup>

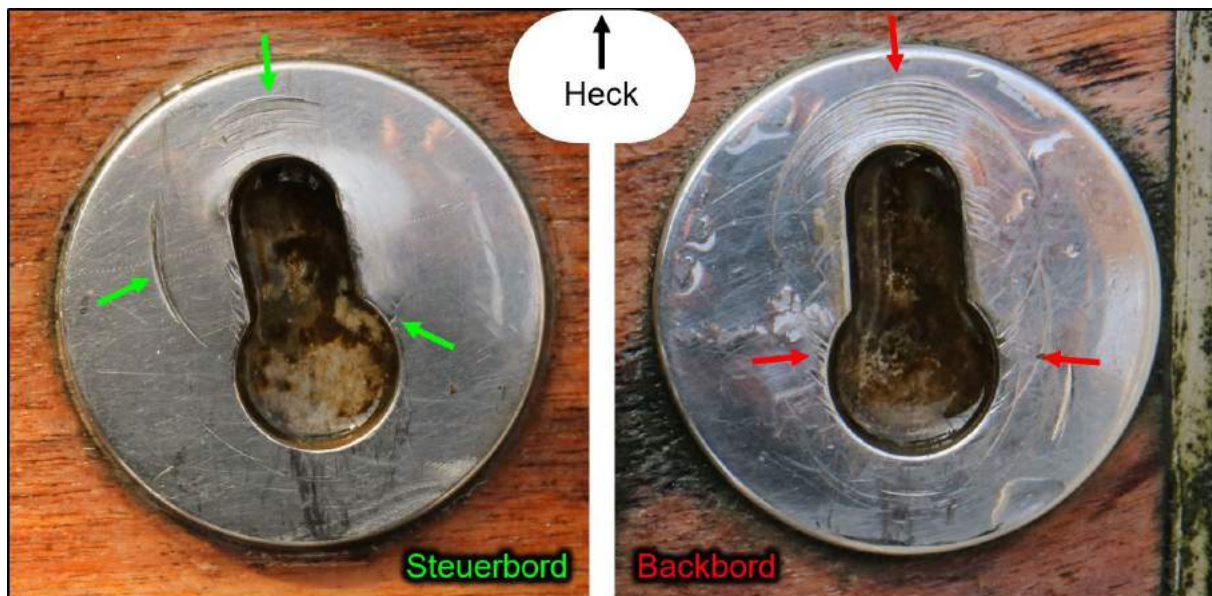
Eine Anfrage bei der Bauwerft der SPEEDY GO hat ergeben, dass die mit der Yacht gelieferte Badeleiter beidseitig mit einer Rändelschraube gegen das Herausrutschen aus den Decksbeschlägen gesichert werden konnte. Diese Information deckt sich mit den Erkenntnissen einer früheren Untersuchung der BSU zum sehr schweren Seeunfall der Segelyacht SPECIAL ONE (Az. 143/11, Yachttyp Salona 45) aus dem Jahr 2011. Zudem sind an den Decksbeschlägen der SPEEDY GO deutliche Einkerbungen zu erkennen, die darauf hinweisen, dass die Badeleiter in der Vergangenheit nicht nur eingesteckt, sondern auch mit Rändelschrauben gesichert wurde (vgl. Abbildung 22):

Abbildung 22: Decksbeschläge/Aufnahmen der Badeleiter am Heck der SPEEDY GO<sup>90</sup>

Die Einkerbungen an dem backbordseitigen Beschlag weisen darauf hin, dass die Rändelschraube die Badeleiter nicht immer sicher im Langloch des Beschlags gehalten hat.

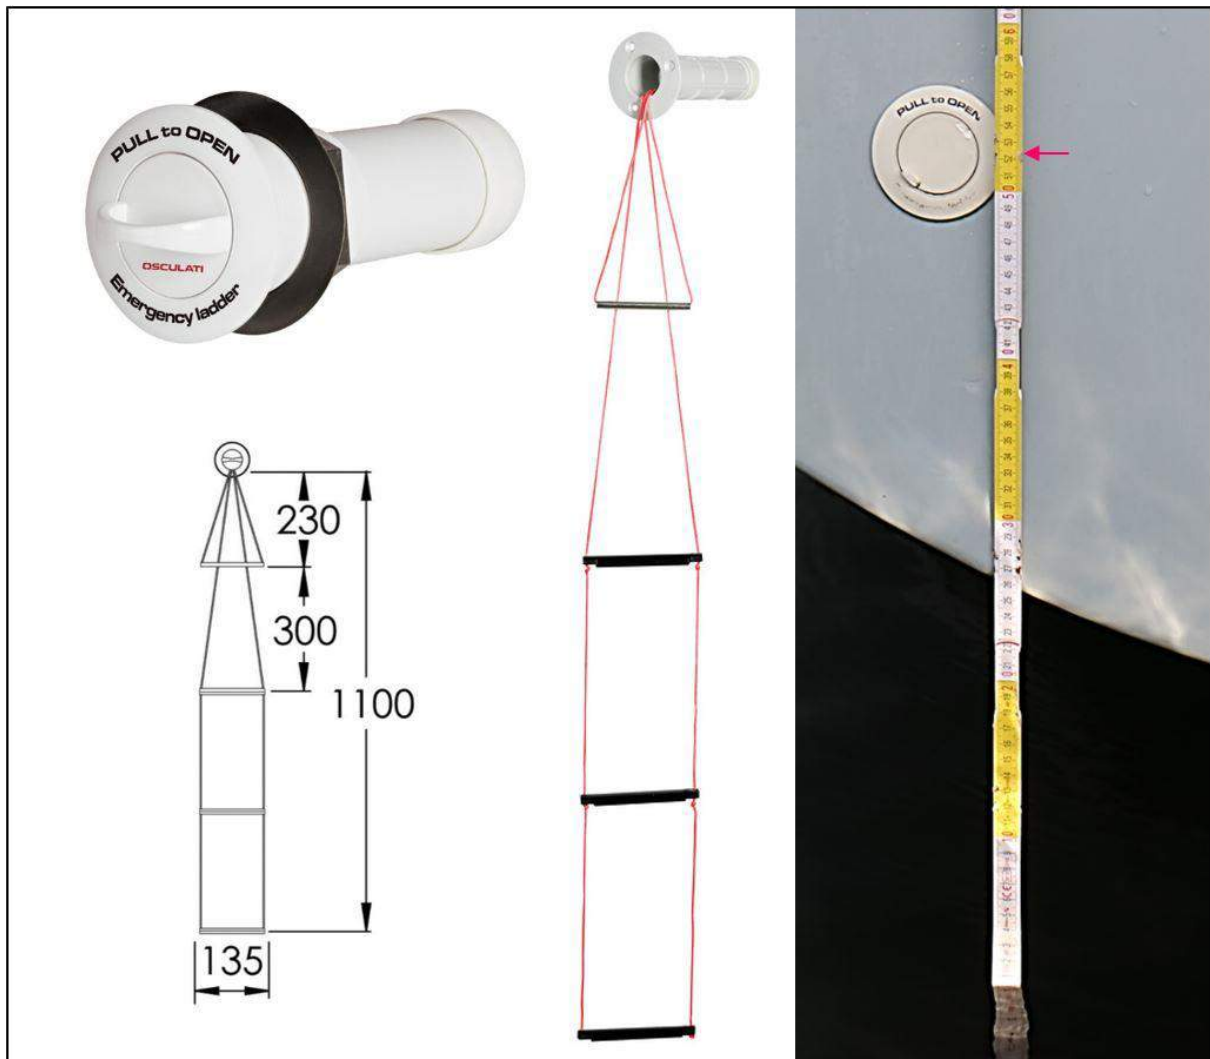
Abbildung 24: Maße Notleiter SPEEDY GO<sup>93</sup>

Der Griff der in den Heckspiegel der Yacht eingelassenen Notleiter liegt etwa 52 cm und der höchste Punkt der Leiter selbst etwa 50 cm über der Wasseroberfläche. Bei einer Länge der Leiter von 1,10 m reicht die Leiter somit etwa 60 cm unter die Wasseroberfläche. Der Kunststoffgriff zum Herausziehen der Leiter am Heck der SPEEDY GO (siehe Abbildung 24 rechtsoben) war zu einem unbekannten Zeitpunkt, ggf. bereits vor dem hier untersuchten Seeunfall, abgebrochen. Die Notleiter konnte daher nicht am 26. Oktober 2022 bei der Rettungsversuchsreihe in Flensburg (vgl. 3.2.12) getestet werden.

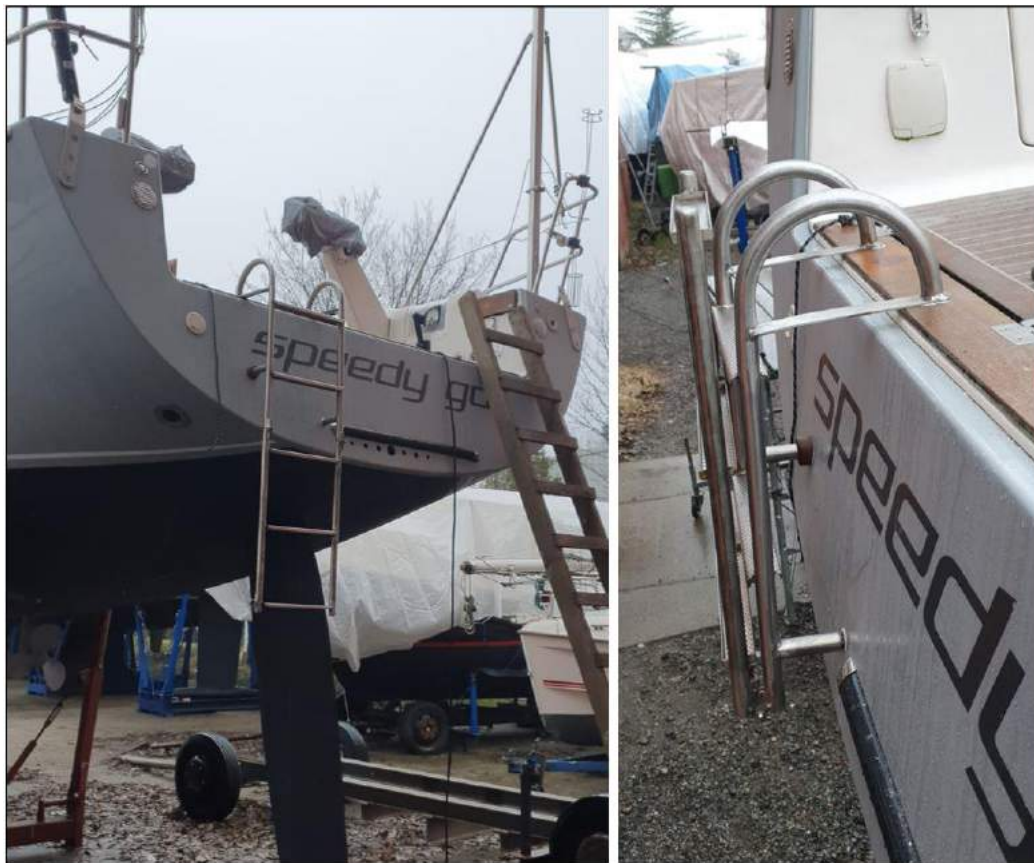
Abbildung 40: Festmontierte Badeleiter der SPEEDY GO nach Umbau<sup>135</sup>

Während des geplanten Werftaufenthalts im Winter 2022/23 wurde die Badeleiter dann fest am Heck der Yacht installiert:
