**Bundesstelle für Seeunfalluntersuchung**  
**Federal Bureau of Maritime Casualty Investigation**  
Bundesoberbehörde im Geschäftsbereich des Bundesministeriums  
für Verkehr und digitale Infrastruktur

Untersuchungsbericht 86/13

**Sehr schwerer Seeunfall**

**Tödlicher Personenunfall  
vor der Hafeneinfahrt  
Figueira da Foz/Portugal  
des Ausbildungsboots  
SY MERI TUULI  
am 10. April 2013**

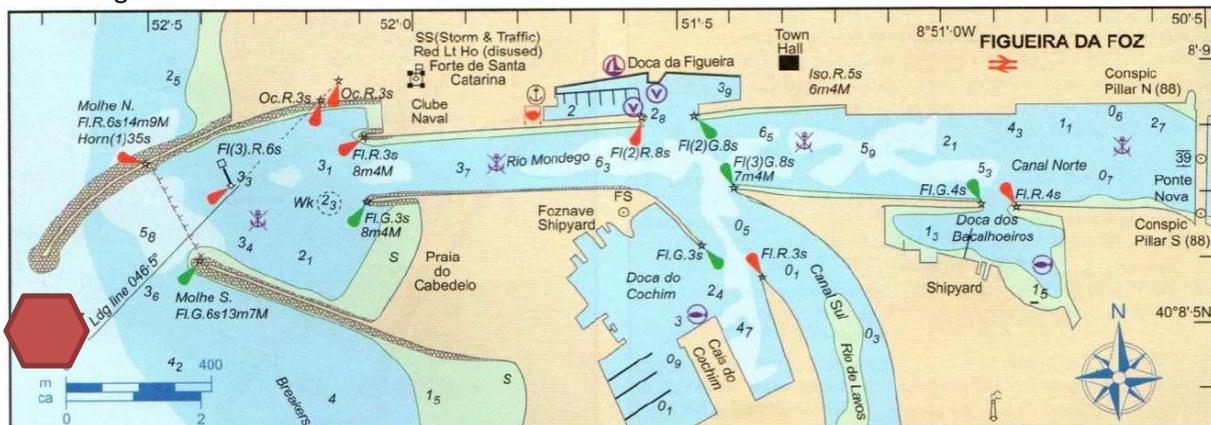
Abb. 2: Reeds Nautical Almanac 2013, Unfallstelle

In der Imray Karte C49, Ausgabe 2005, Bezugssystem WGS 84, Maßstab 1:350000 mit dem Hafenplan Figueira da Foz, Maßstab 1:15000, war die verlängerte Hafentmole nicht eingezeichnet. Die Tiefenflächen in der Einfahrt sind anders als in der offiziellen britischen Seekarte 3228. Hier sind im Bereich der Einfahrt lediglich die 10 und 5 m Tiefenlinien ohne Barre eingezeichnet. Die neueste Ausgabe der C49 stammt aus dem März 2012. Die Vermessung der amtlichen Seekarte von Figueira da Foz ist aus dem Jahr 2005 im Bezugssystem ED 50. Hier müsste der GPS Empfänger auf ED 50 eingestellt oder die Position auf WGS 84 korrigiert werden ( hier 0,07' südwärts und 0,09' westwärts). Auf dem Luftbild sind die Leuchttürme der Einfahrt nur schwach zu erkennen. Der Signalmast Santa Catarina ist nicht zu sehen. Im Reeds Nautical Almanac 2013 (s. Abb. 2) ist der N-liche Leuchtturm der

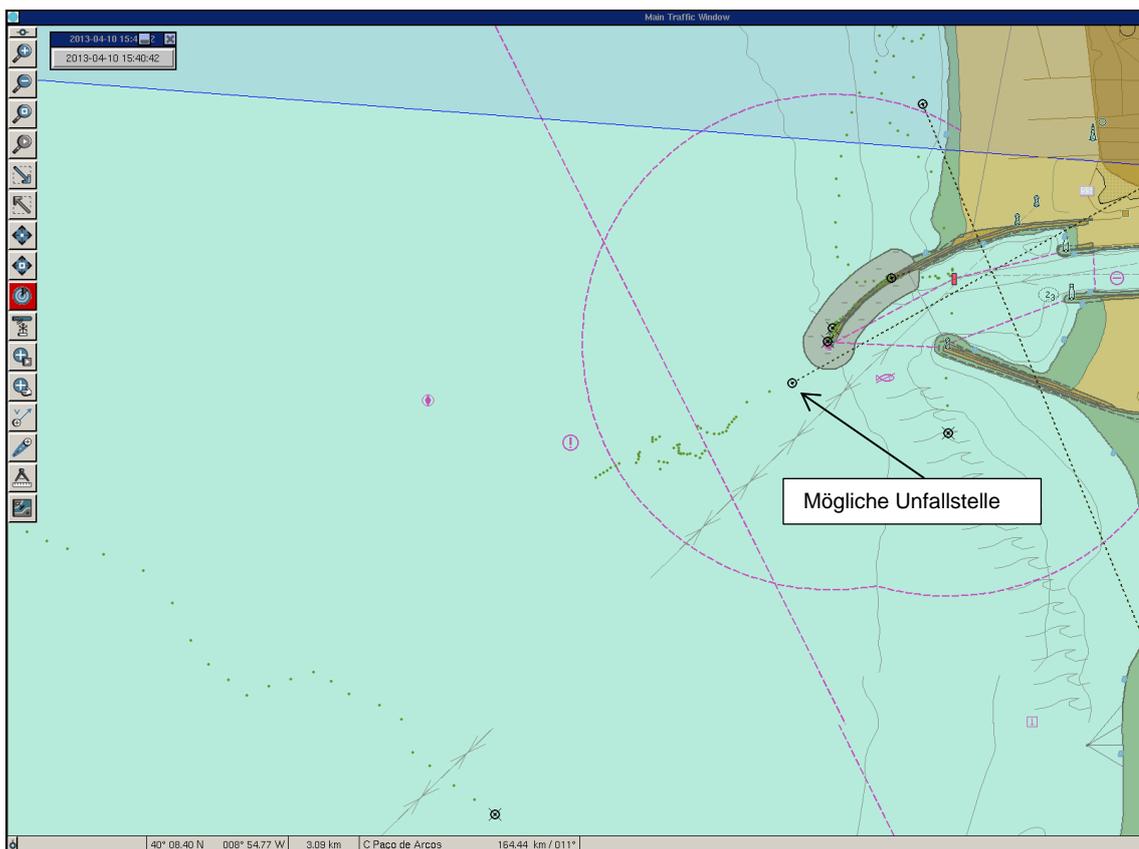
Abb. 9: Radaraufzeichnungen Unfallzeitpunkt 16:41 Uhr

den Molen geschützten Zone. Vermutlich lag die Unfallstelle näher zur N-lichen Mole, in der unruhigen Zone (vgl. Abb. 9).

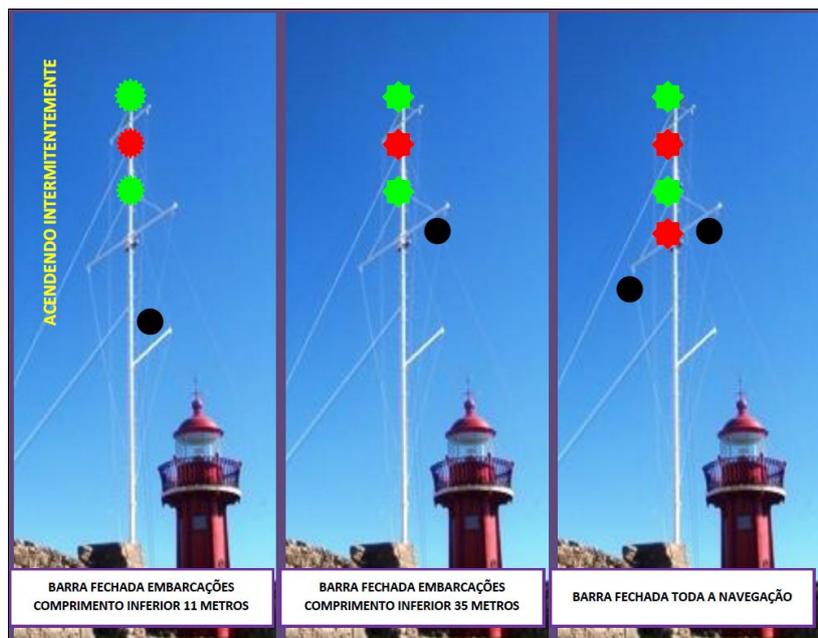
Abb: 11: Signalmast Santa Catarina

Der Signalmast befindet sich auf einem historischen Gebäude, das auf der N-Seite der durch Molen geschützten Hafeneinfahrt liegt. Der Standort ist von Häusern umgeben. Außen führt eine Straße entlang. Davor liegt ein kleiner Park mit Sandstrand. Der Signalmast war von der Südmole aus mit bloßem Auge nicht erkennbar. Die Signale sind in den Seehandbüchern von Reeds und Imray falsch wiedergegeben. Richtig wäre bei Vollsperrung des Hafens: Tagsignal 2 parallel hoch gesetzte schwarze Bälle, Nachtsignal 4 feste senkrecht gesetzte Lichter mit den Farben grün, rot, grün, rot. Teilspernung für Fahrzeuge bis 35 m Länge: Tagsignal 1 hoch gesetzter schwarzer Ball, Nachtsignal 3 feste senkrecht gesetzte Lichter mit den Farben grün, rot, grün. Teilspernung für Fahrzeuge bis 11 m Länge: Tagsignal 1 halbhoch gesetzter schwarzer Ball, Nachtsignal 3 blinkende senkrecht gesetzte Lichter mit den Farben rot, grün, rot. Der Ball hat einen Durchmesser von 50 cm.

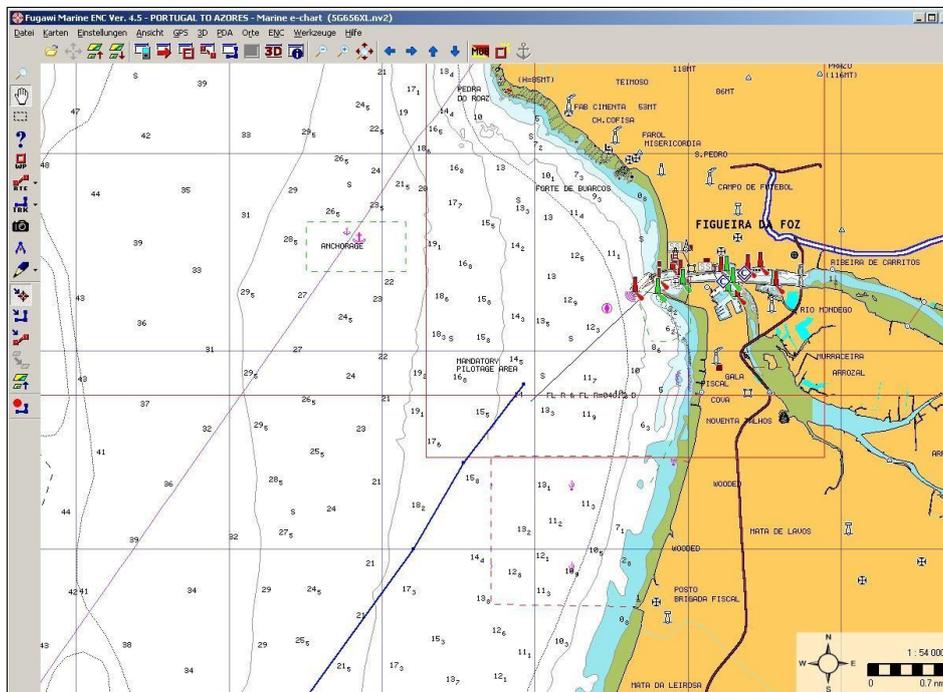
Abb. 18: Plot Fugawi-Navionics Seekarte

Nach der Ausrüstungsliste der MERI TUULI seien neben den elektronischen Karten der Firma Navionics, die mit einem Seekartenplotter sowie Bordcomputer mit Navigationssoftware des Herstellers Fugawi betrieben wurden, auch Sportbootkarten von Imray der Westküste der iberischen Halbinsel an Bord gewesen. Auf der elektronischen Seekarte war die verlängerte Nordmole von Figueira da Foz bereits eingezeichnet. Hier ist auch die Bahn der MERI TUULI in Abständen von jeweils 1sm dargestellt. Der Plott endet etwa 1 sm vor der SW-lich der eingezeichneten Lotsenversetzstelle. Danach gab es eine Störung. Wahrscheinlich ist die GPS-Antenne beschädigt worden. Deshalb ist der Plott nicht vollständig.

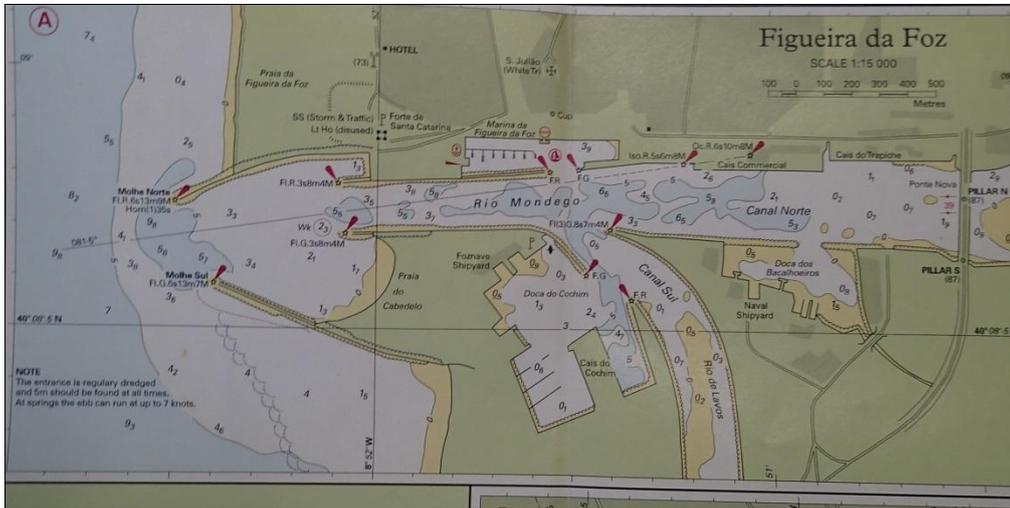
Abb. 19: Copyright Imray Seekarte C49, Ausgabe 2005

Mole verkehrt eingezeichnet und die Tiefenangaben entsprechen der Imray Karte, Ausgabe 2005.

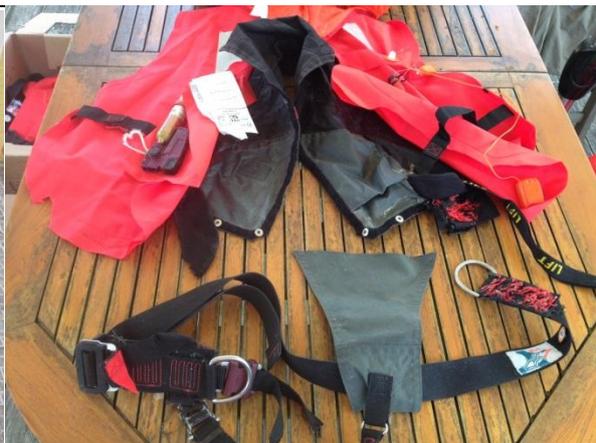
Abb. 24: Zerfetzte Rettungsweste

Ein Bruchtest des Herstellers hat ergeben, dass die Beschädigungen der aufgerissenen Nähte bei einer Kraft von 3,21 kN (327 kg) auftraten, wenn nur ein D-

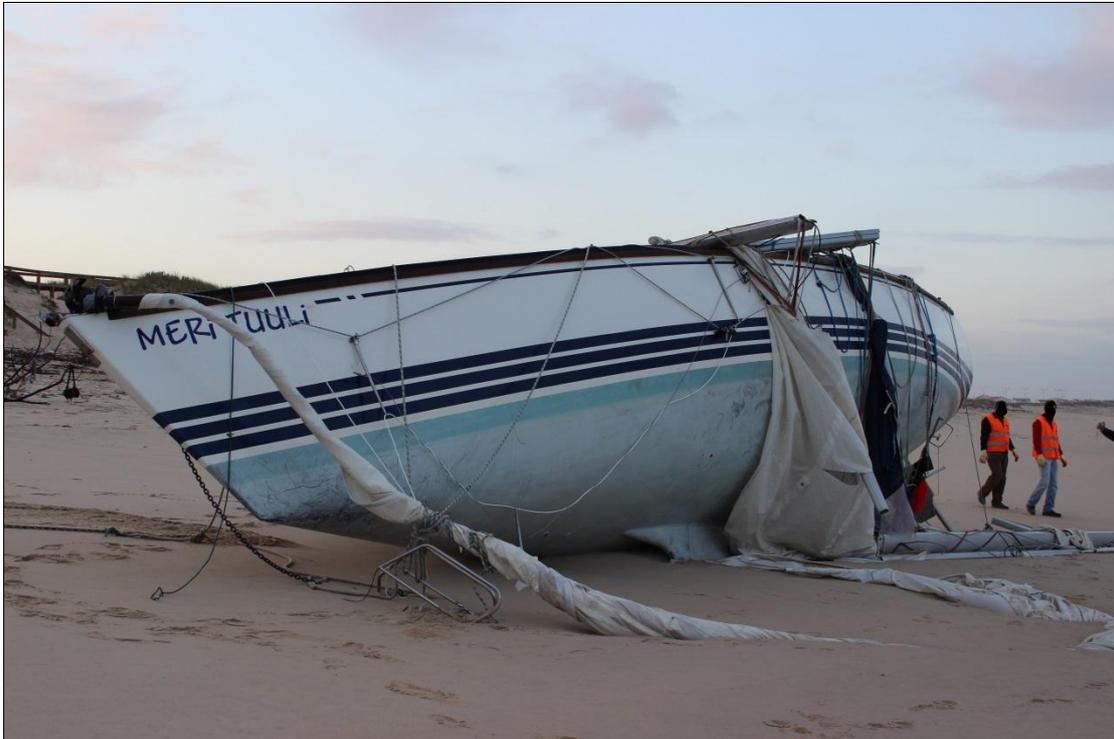
Bei der Besichtigung der MERI TUULI am 30. Juli 2013 auf der Teerhofinsel in Bad Schwartau wies die Yacht im Überwasserbereich nur geringe Schäden auf. Der Verlust des Mastes und des gesamten stehenden Gutes sowie die zerstörte Relling hatten nur wenige Außenhautschäden verursacht. Am Unterwasserschiff waren bis auf die Ruderanlage ebenfalls keine wesentlichen Schäden zu erkennen. Die Kiel-Rumpfverbindung war intakt. Das Steuerrad war verbogen und der Arm der Notpinne abgebrochen. Im inneren der Yacht wurde bereits aufgeklart und gesäubert. Es war fast keine Ausrüstung mehr vorhanden. Durch das eingedrungene Wasser war die Elektronik zerstört worden, obwohl der Niedergang mit den Steckschotten und dem Schiebeluk der Brandungszone am Unfalltag verschlossen gewesen seien. Allerdings sei das Luk bis zum Trockenfallen auf Stb.-Seite am Strand etwas aufgegangen und das obere Steckschott herausgefallen, sodass Wasser eindringen konnte. Das Rigg sei vor ca. einem Jahr ersetzt worden und war neuwertig.

Wahrscheinlich brachen durch Wasserschlag und Querschleunigung Wanten, so dass der Mast auf die Bb.- Seite fiel. 4 Crewmitglieder gingen außenbords.

Abb. 25: Mast- und Relingsbruch

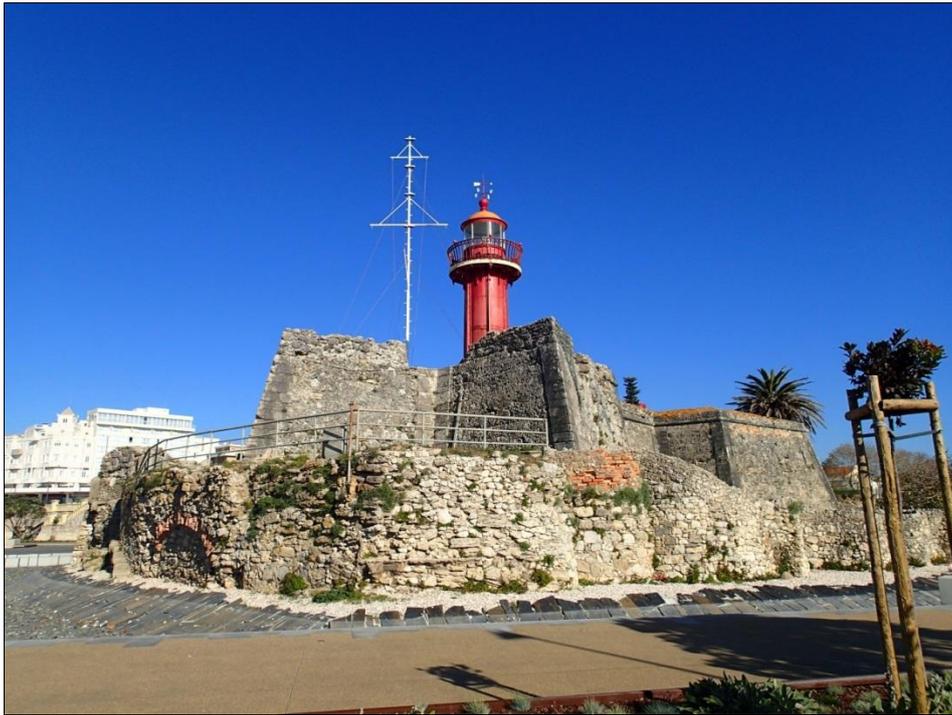
Abb. 28: Santa Catarina Signalstation

Der Signalmast mit den im Durchmesser 50 cm großen Tagsignalen ist außerhalb der äußeren, erst kürzlich fertiggestellten Molen, von See aus nicht zu sehen.
