Bundesstelle für Seeunfalluntersuchung
Federal Bureau of Maritime Casualty Investigation
Bundesoberbehörde im Geschäftsbereich des Bundesministeriums
für Verkehr, Bau und Stadtentwicklung

Untersuchungsbericht 015/09

Sehr schwerer Seeunfall

**Kentern der SY TAUBE mit sechs Toten
vor der Atlantikküste Marokkos
am 20. Januar 2009**

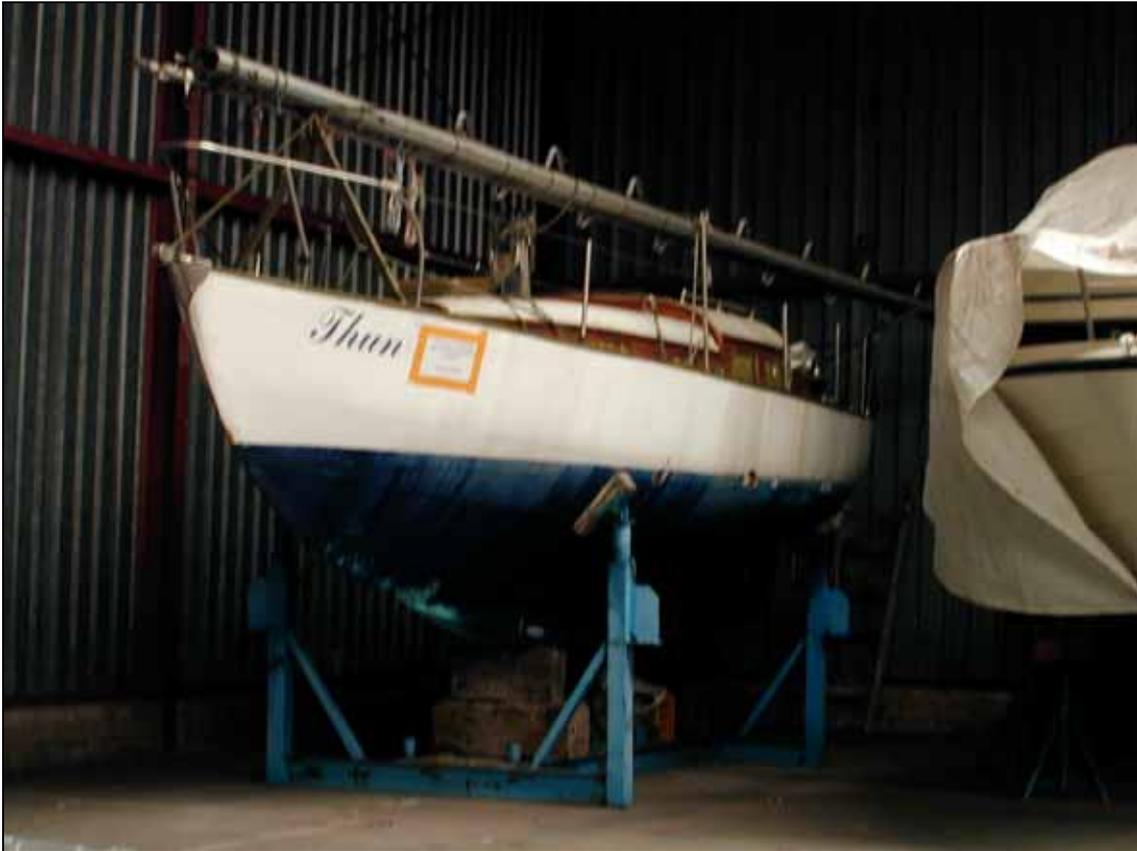
- Motor läuft nicht,
- Schwert sitzt fest,
- Elektroanlage nicht funktionsfähig,
- Rumpf ist angebohrt und hat Außenschäden,
- Abplatzungen von Spachtelmassen,
- Riggschäden sowie Segel nicht vorhanden,
- das Boot ist nicht fahrtüchtig.

Abbildung 7: TAUBE ex THUN vor der Restauration, Sicht von vorn

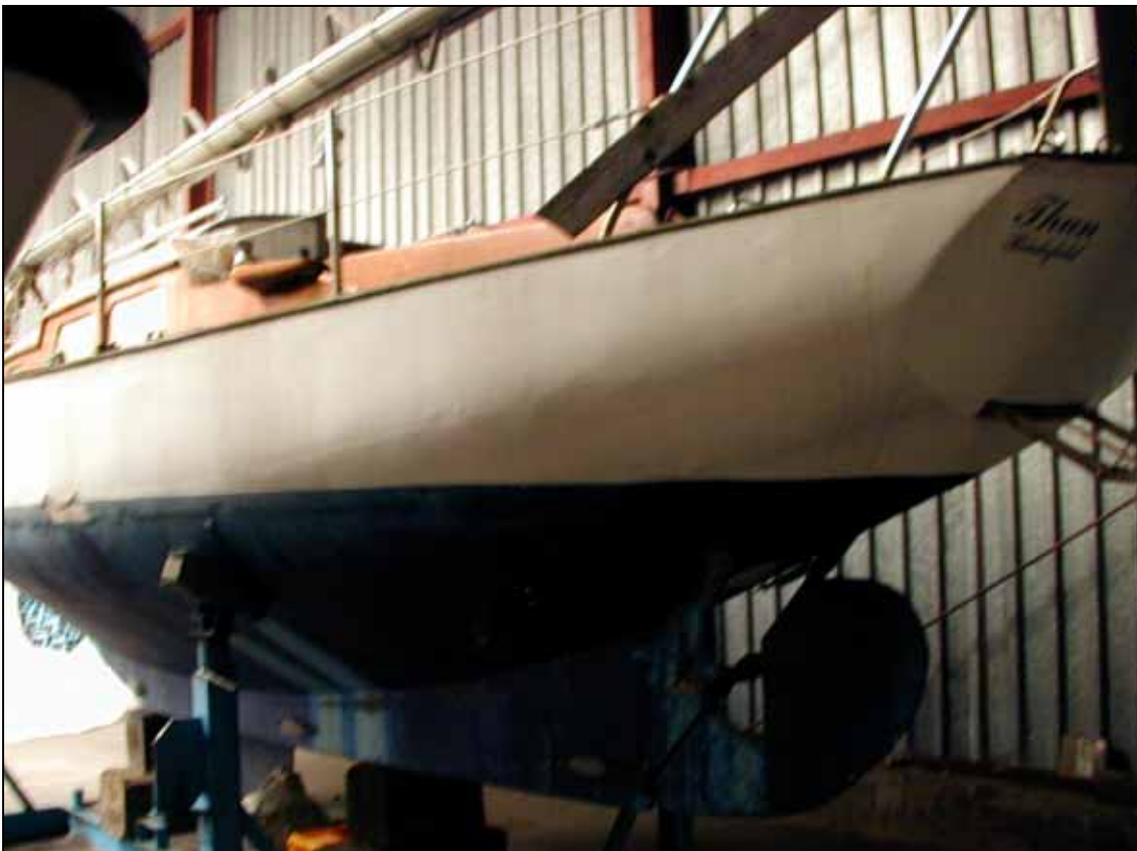
Abbildung 8: TAUBE ex THUN vor der Restauration, Sicht von achtern

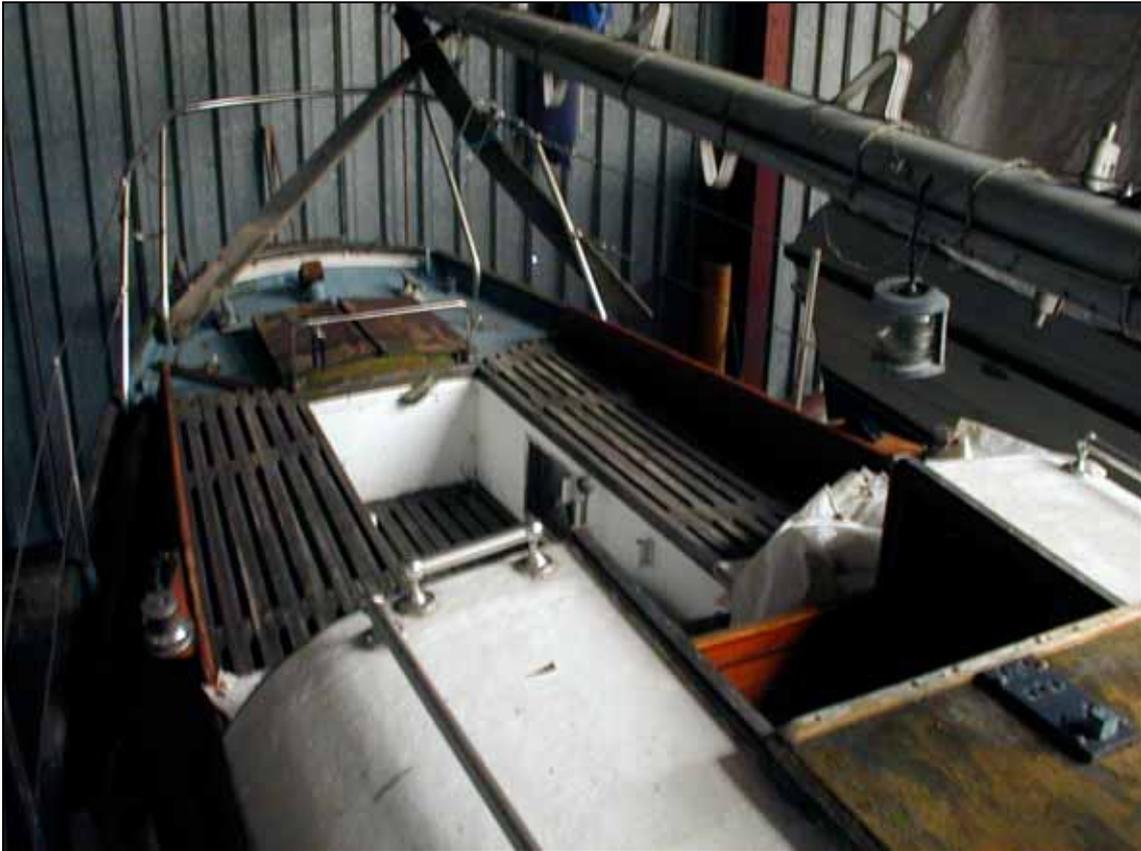
Abbildung 9: TAUBE ex THUN vor der Restauration, Sicht auf die Plicht

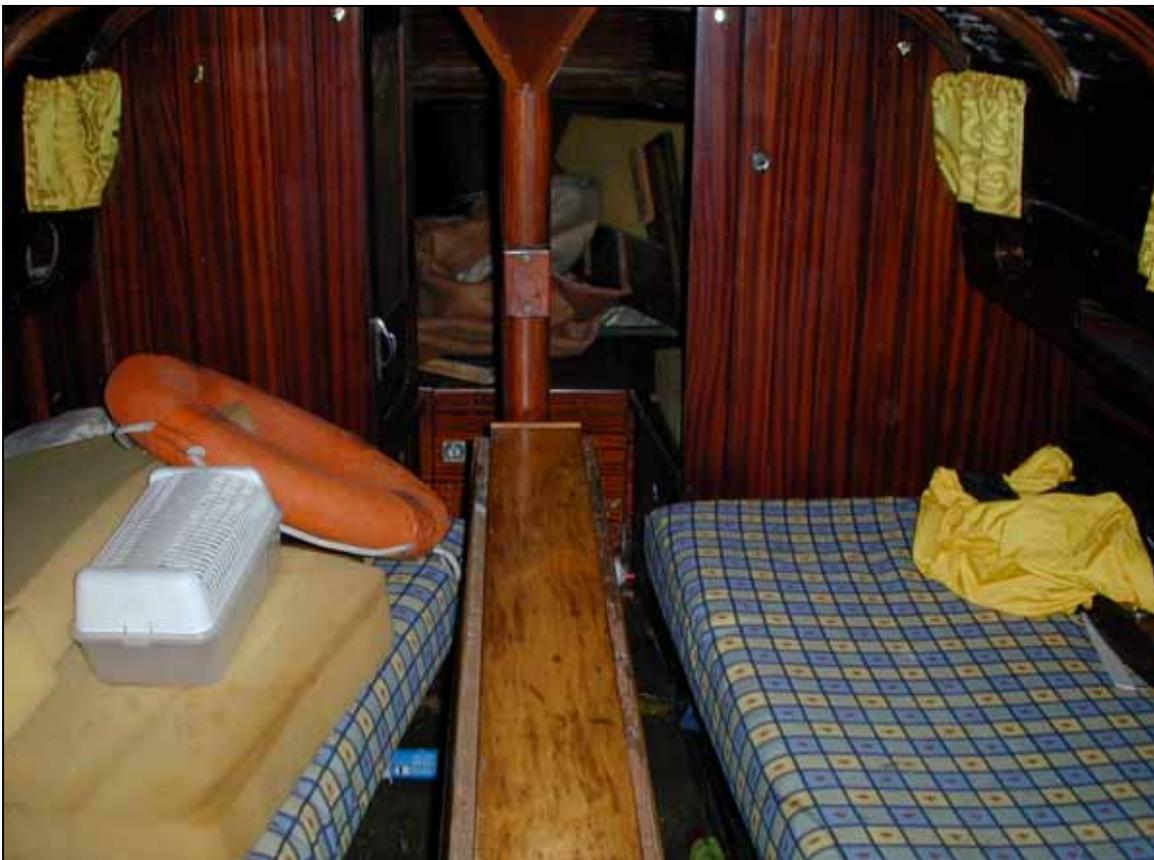
Abbildung 10: TAUBE ex THUN vor der Restauration, Sicht in die Kajüte

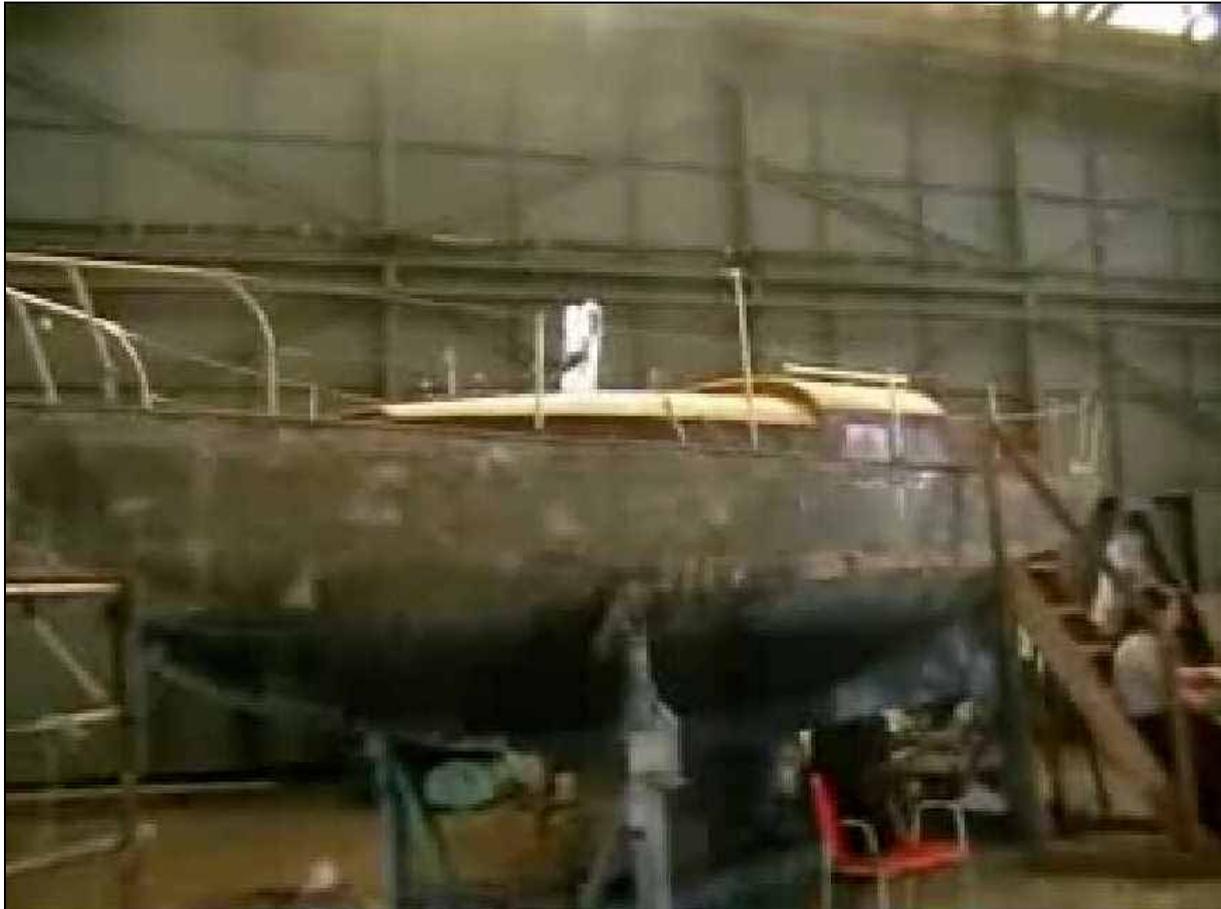
Die Arbeiten wurden teilweise auf Video aufgenommen. Demzufolge wurden der Rumpf der TAUBE und das Deck von Farbresten befreit und entrostet (vgl. Abb. 11).

Abbildung 11: TAUBE während der Restauration, Videoausschnitt

Die durchgeführten Arbeiten wurden von fachkundigen Zeugen insgesamt als laienhaft eingestuft. Es sei mehrfach vergeblich versucht worden, die Vereinsmitglieder von ihrem Vorhaben abzubringen bzw. darauf hinzuwirken, die TAUBE nur für küstennahe Fahrten auf der Ostsee einzusetzen.

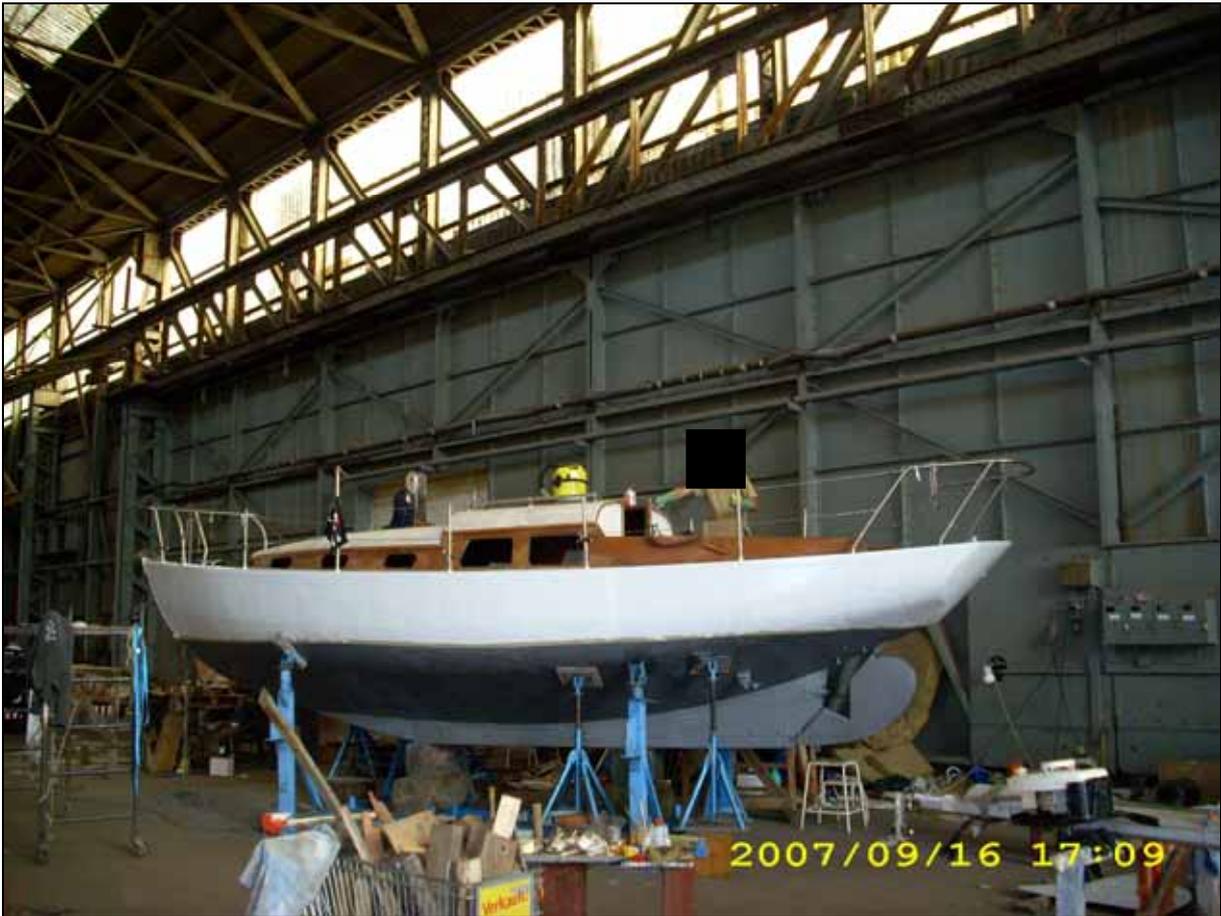
Der Rumpf wurde geschliffen und später mit einem Anstrich versehen. Die Takelage war vor Durchführung der Arbeiten heruntergenommen worden. Fock- und Großsegel wurden durch den Betreiberverein der TAUBE von den Voreignern der ex THUN gekauft. Der stark verrostete Schwertkasten wurde u.a. mit Feilen bearbeitet, um das Schwert wieder gangbar zu machen. Mitte September 2007 hatte der Schiffsrumpf wieder einen Anstrich (Abb. 12) und das Steckschwert konnte wieder bedient werden (Abb. 13).

Abbildung 12: TAUBE während der Restauration, Rumpfanstrich

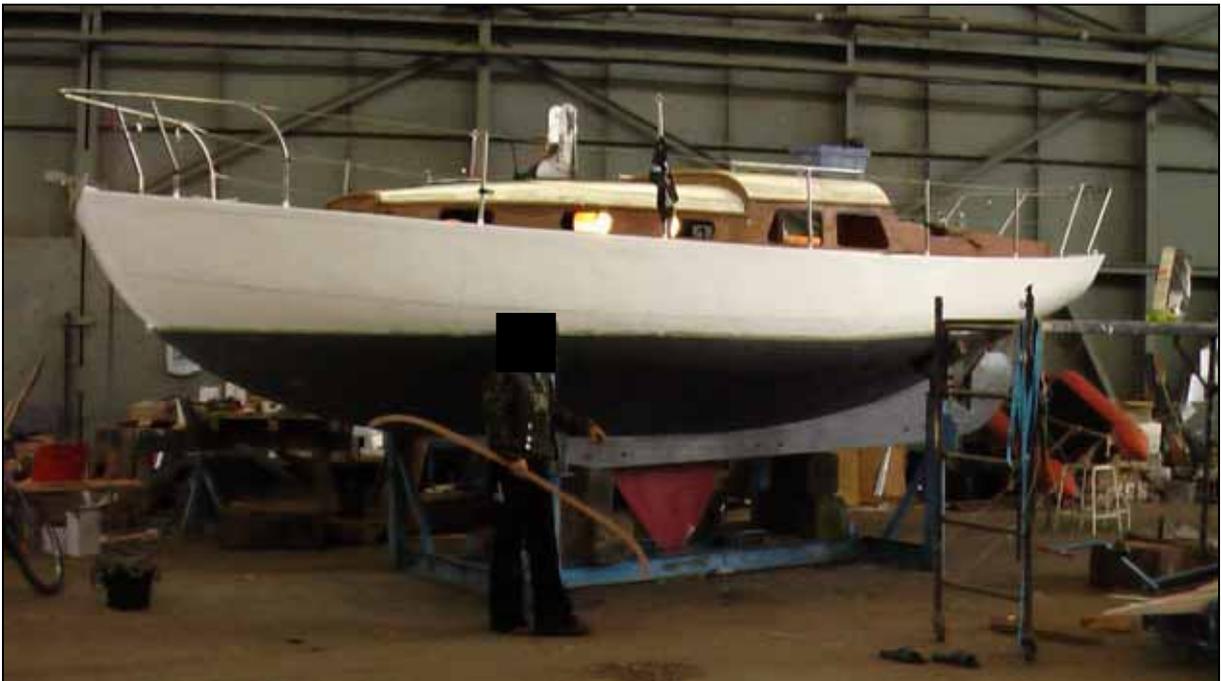
Abbildung 13: TAUBE während der Restauration, montiertes Schwert

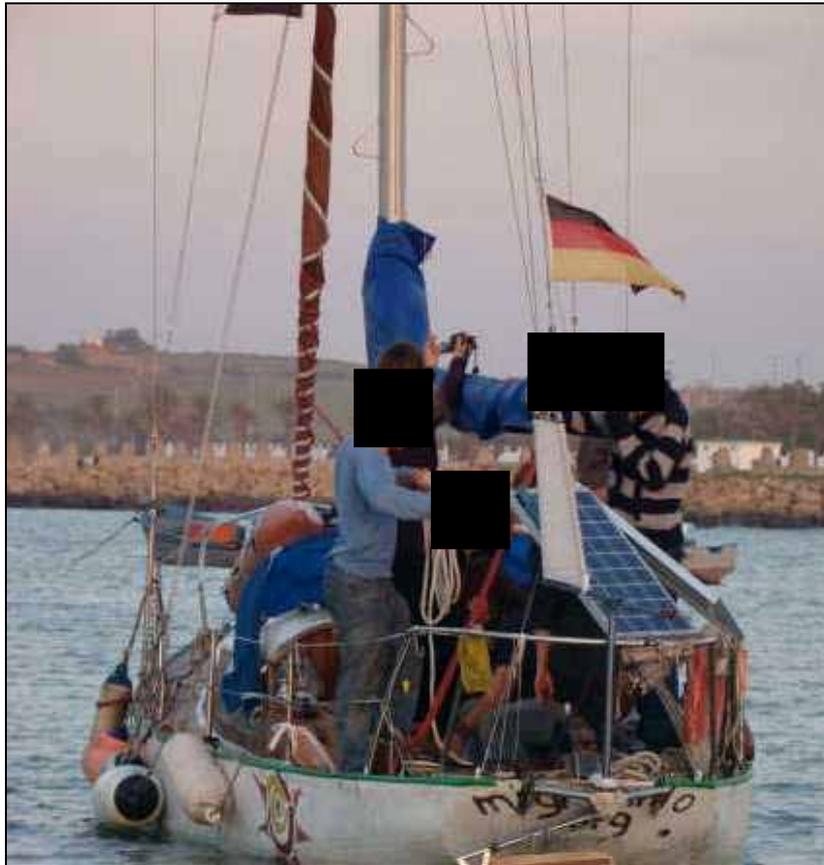
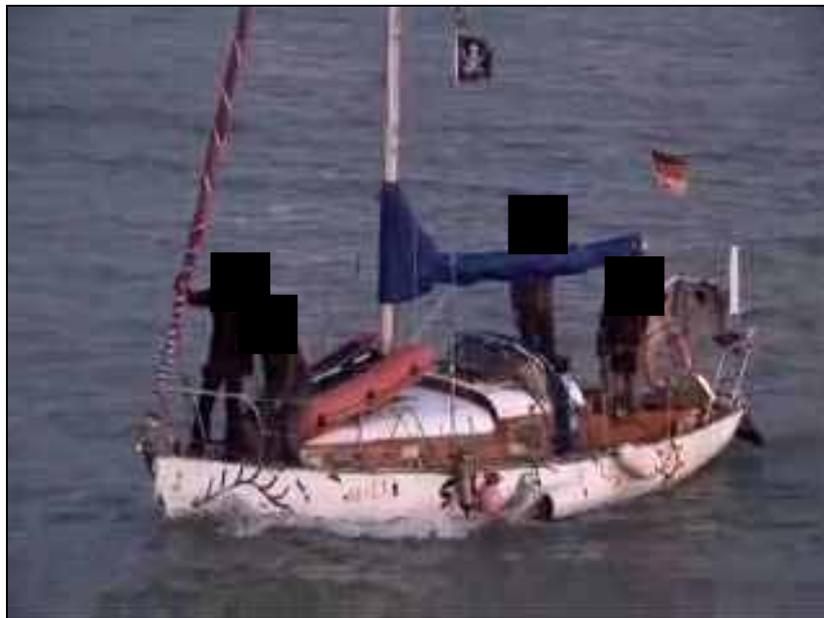
Abbildung 19: SY TAUBE beim Auslaufen aus Asilah, Detailaufnahme

Abbildung 20: SY TAUBE beim Auslaufen

Nach Schätzung der BSU betrug der Freibord maximal 50 cm. Die Filmaufnahmen zeigen auch das Eintauchen bei leichtem Seegang in der Hafenausfahrt (vgl. Abb. 21).

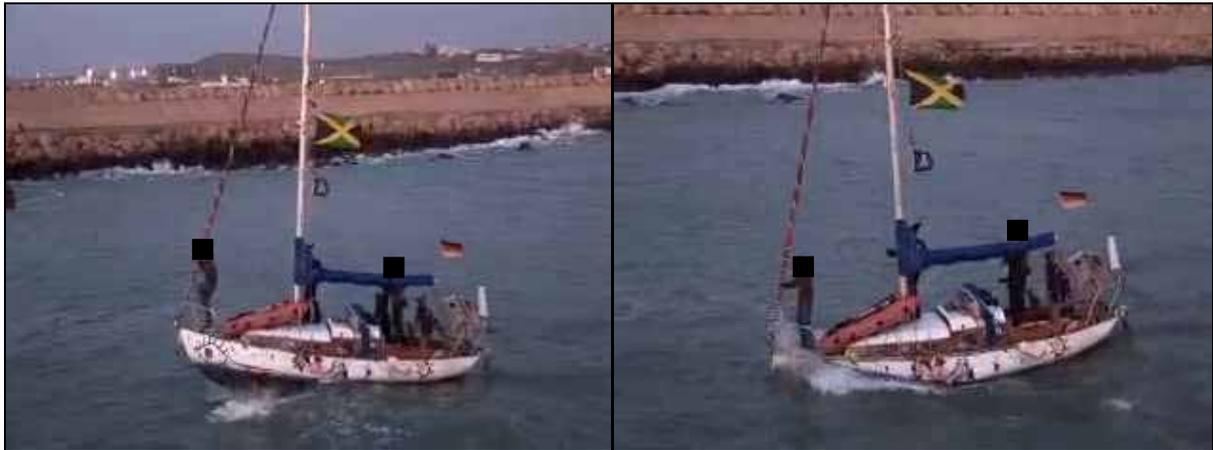
Abbildung 21: Eintauchen der SY TAUBE beim Auslaufen

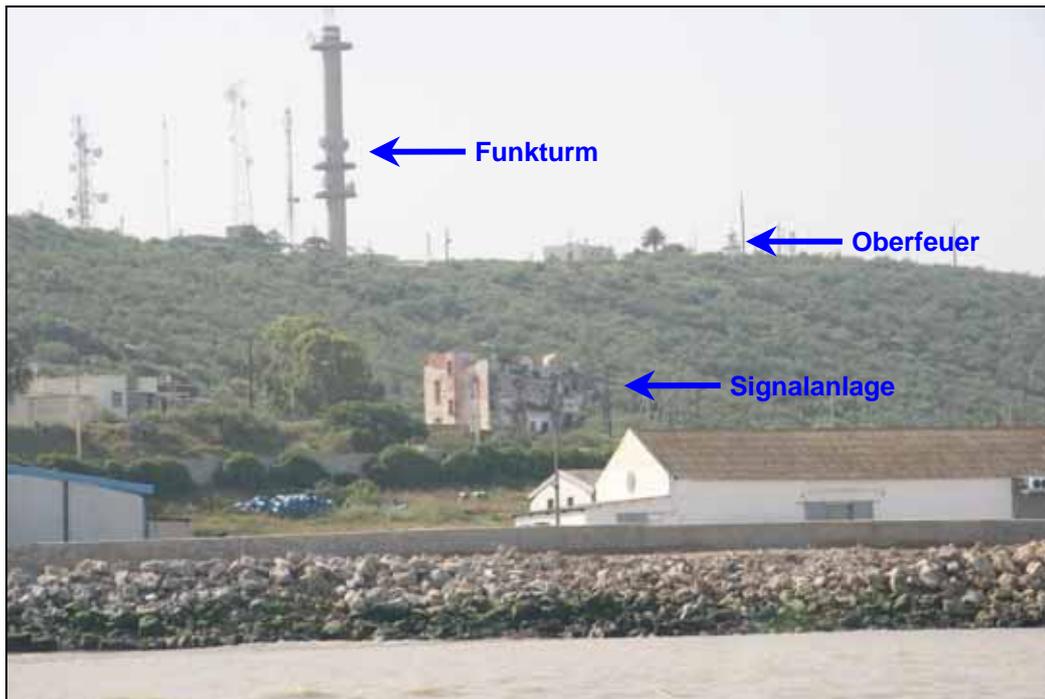
Es wurde nicht wahrgenommen, dass der Hafen gesperrt war. Die entsprechende Signalanlage befindet sich unterhalb des Funkturmes, der sich bei klarer Sicht in der Flussmündung vom Horizont abhebt (vgl. Abb. 29 bis 31).

Abbildung 31: Funkturm und Hafensignalanlage in Mehdia

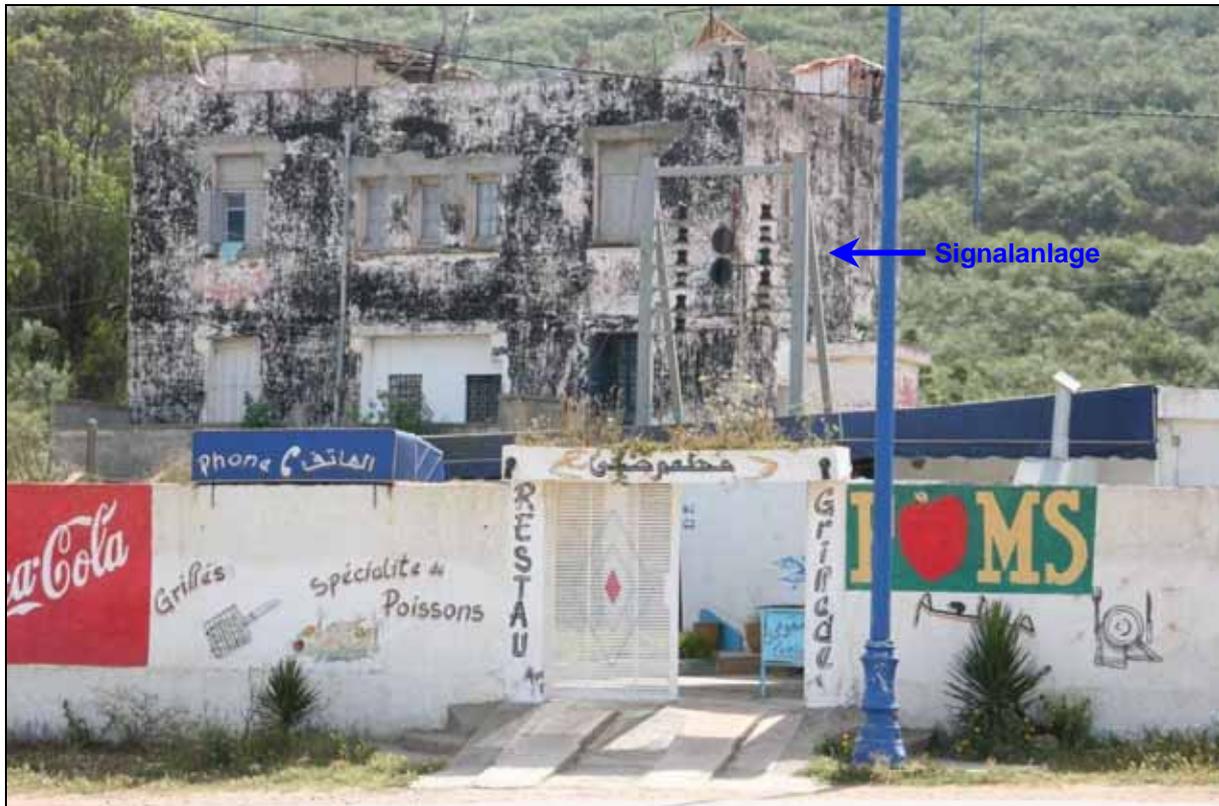
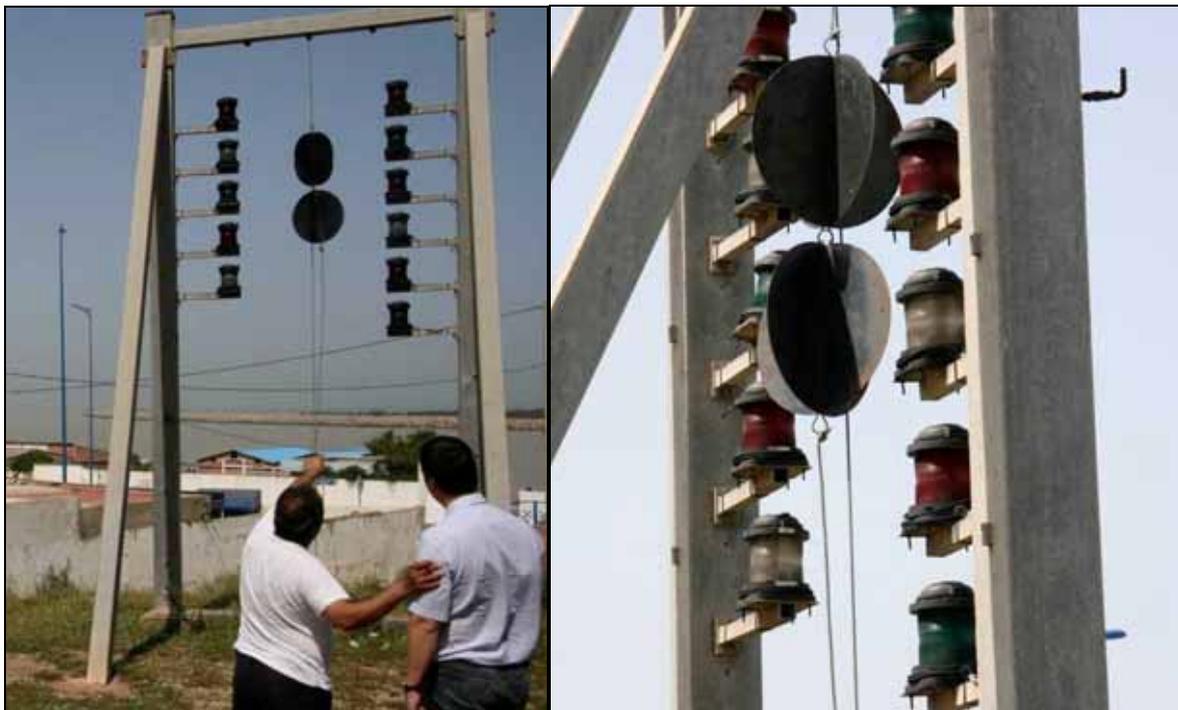
Selbst von Nahem ist die Hafensignalanlage vor dem Hintergrund des dahinter stehenden Hafenamtbauendes nur schwer auszumachen (vgl. Abb. 32 und 33).

Abbildung 32: Hafensignalanlage, von Nahem aufgenommen

Abbildung 33: Hafensignalanlage, Details

Die BSU geht davon aus, dass die Signalanlage bei den Wetterbedingungen, wie sie am Unfalltag herrschten, für die Crew der TAUBE nicht auszumachen war.

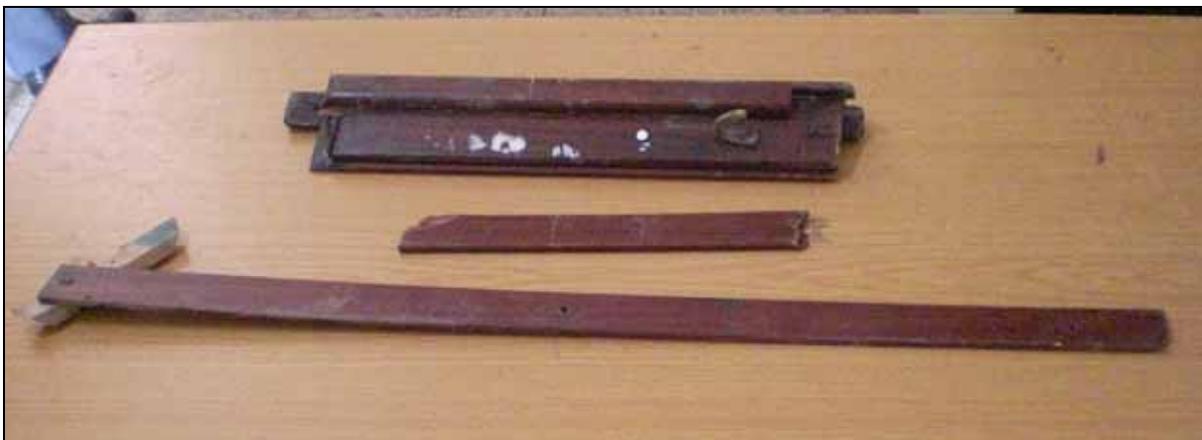
Abbildung 34: Holzteile, nach dem Unfall angeschwemmt

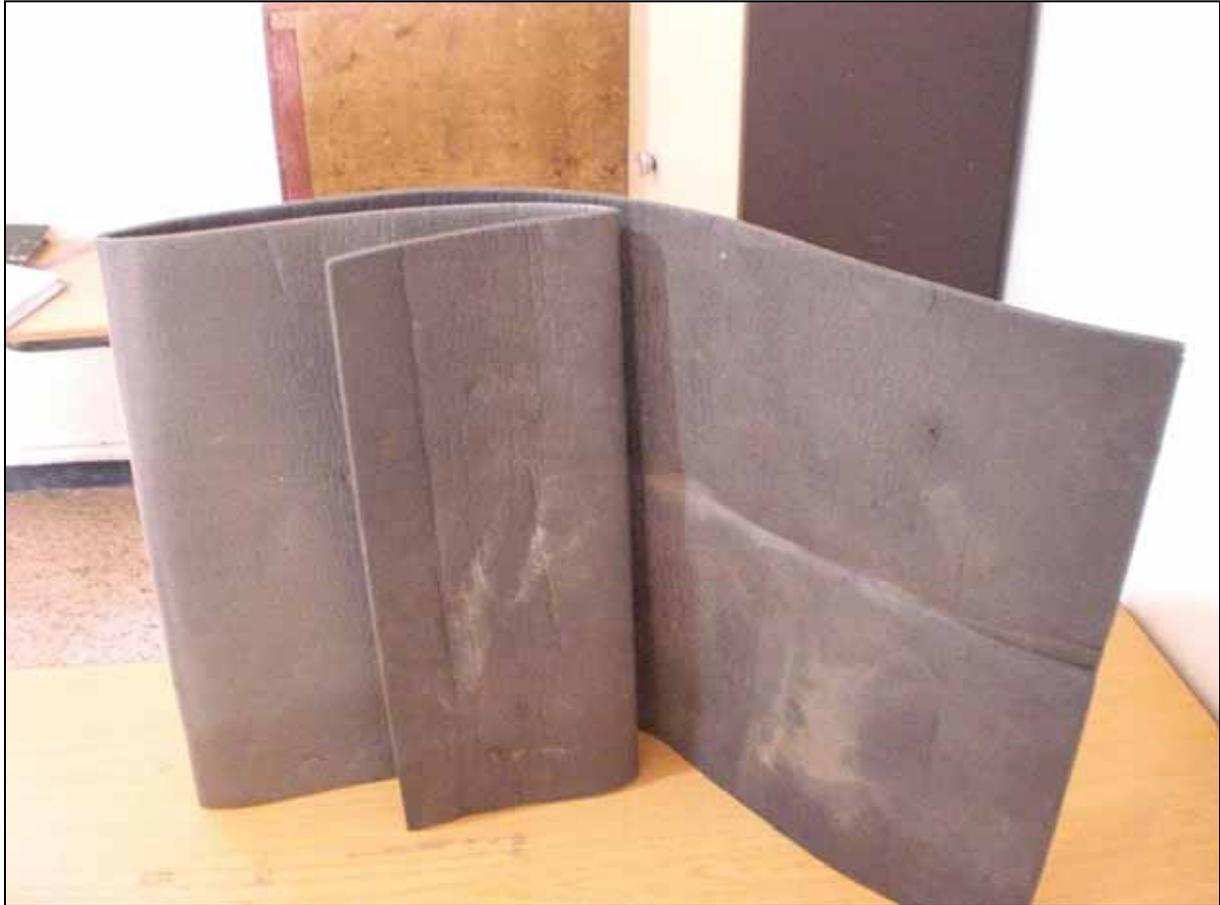
Abbildung 35: Isomatte, mit der die Überlebende an Land schwamm
