Bundesstelle für Seeunfalluntersuchung
Federal Bureau of Maritime Casualty Investigation

Summarischer Untersuchungsbericht 284/21

**Pieranfahrung bei Nutzung der Selbststeueranlage
durch die Motoryacht SANTA CECILIA
im Hamburger Hafen am 5. September 2021**

**sowie vier weitere Unfälle von Sportbooten in
Verbindung mit Selbststeueranlagen**

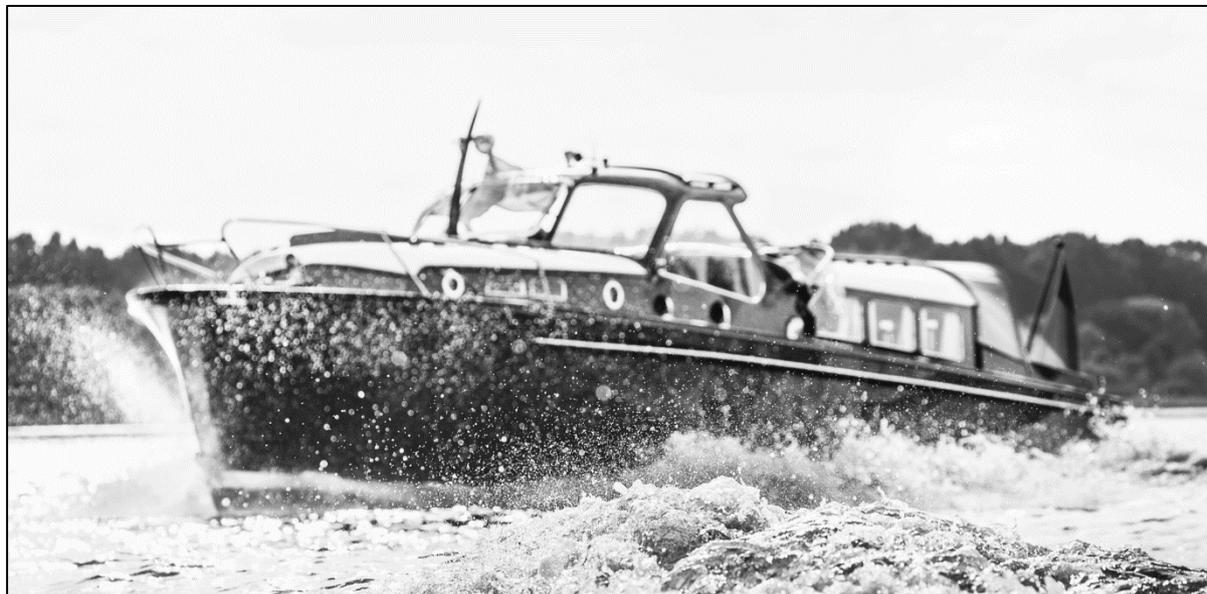
Abbildung 1: Schiffsfoto SANTA CECILIA¹

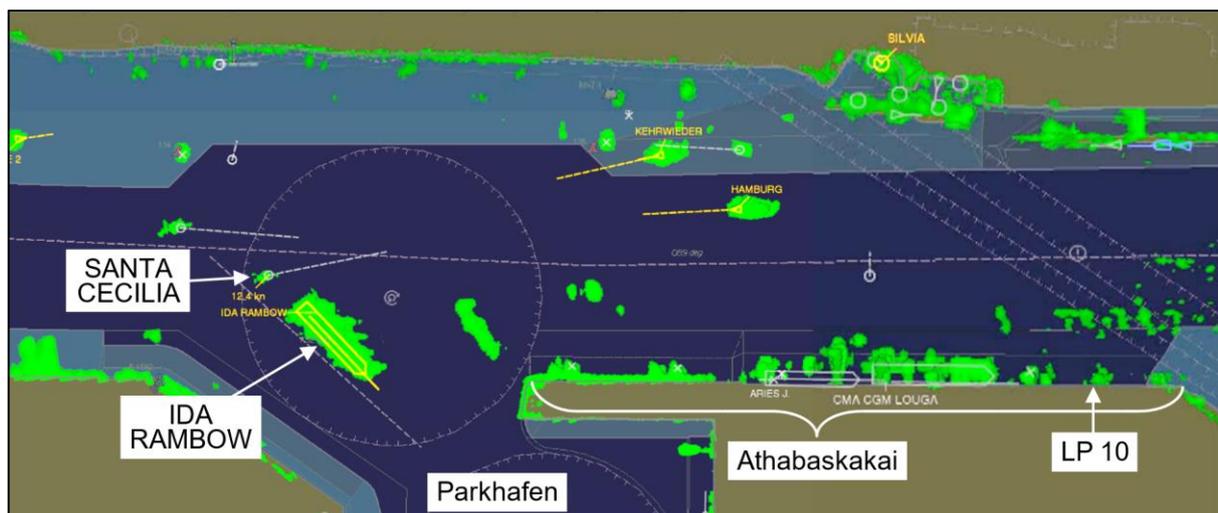
Abbildung 3: SANTA CECILIA passiert Heck der IDA RAMBOW mit 12,4 kn FÜG⁵

Nach dem Passieren der IDA RAMBOW änderte der Bootsführer der SANTA CECILIA den Kurs nach Steuerbord auf etwa 135°, um wieder auf die südliche Fahrwasserseite zu gelangen. Zu diesem Zeitpunkt lag der Athabaskakai etwa 0,15 sm (oder knapp 280 m) voraus. Auf diesem Kurs fiel das Mobiltelefon des Bootsführers vom angeschrägten Fahrpult auf den Boden. Er schaltete im Reflex mit der noch in Reichweite liegenden Fernbedienung die Selbststeueranlage (Autopilot) ein, bevor er sein Telefon aufhob. Die Fernbedienung war griffbereit, da der Autopilot zuvor auf freier Strecke genutzt worden war.

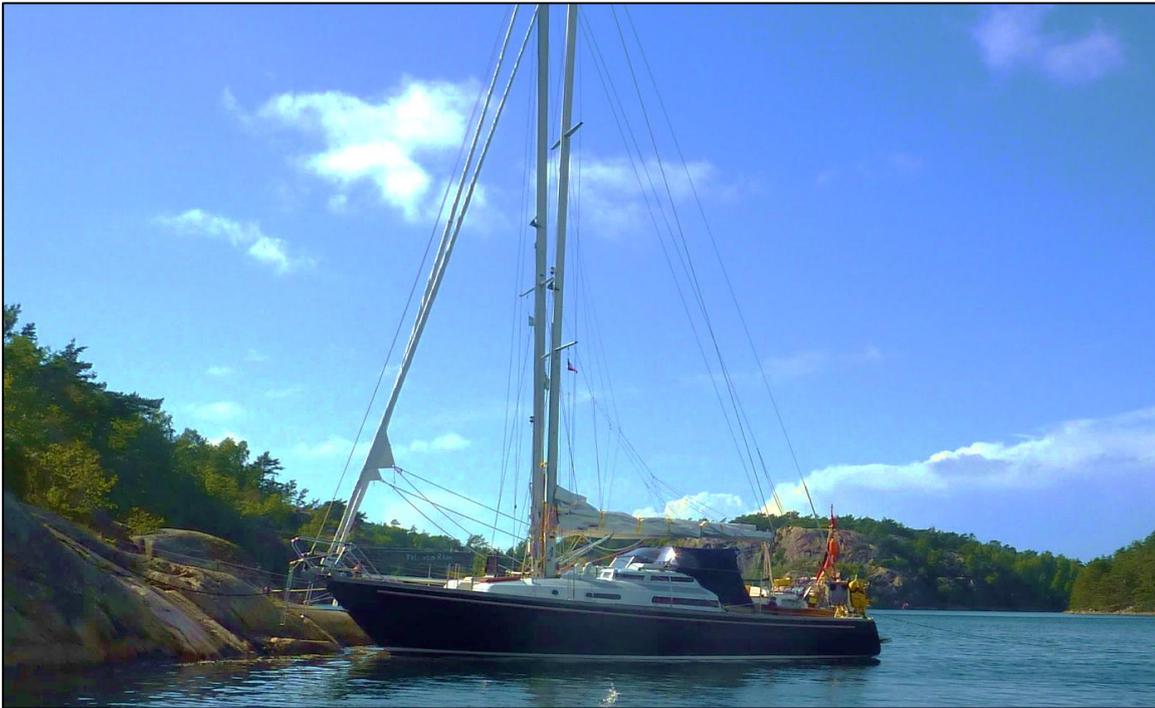
Abbildung 8: Schiffsfoto FRÄULEIN VOM RHIN¹¹

An der Segelyacht entstand oberhalb der Wasserlinie ein Schaden im Gelcoat und einige Lackschäden an der Steuerbordseite. Die Außenhaut wurde nicht strukturell beschädigt und es wurde niemand verletzt. Auch am Binnenschiff entstanden geringe Sachschäden. Die Wasserschutzpolizei stellte geringen Farbabrieb und eine beschädigte Metallstütze einer abnehmbaren Reling fest.

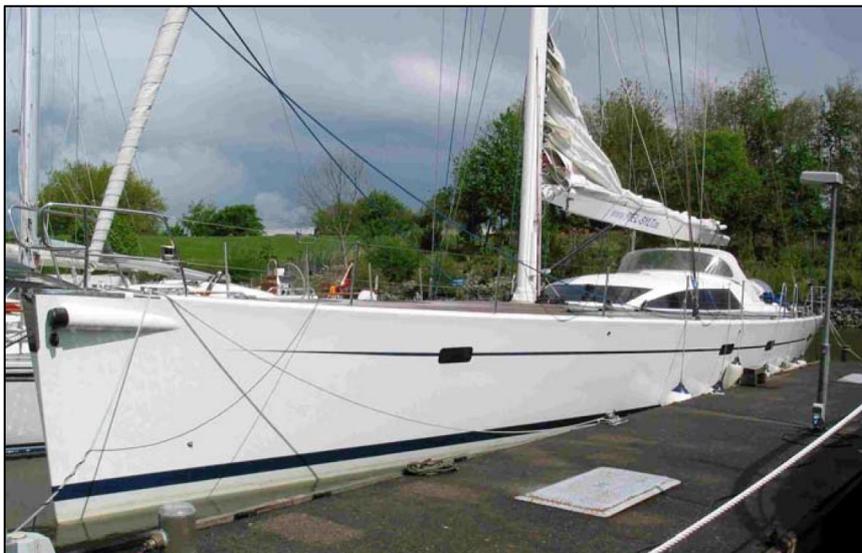
Abbildung 11: Schiffsfoto SINFONIE SYLT¹⁴

Wie es zu dem Abfallen der Yacht nach Lee, also dem unfallauslösenden Ereignis gekommen ist, konnte nicht mit letzter Sicherheit geklärt werden. Drei mögliche Erklärungsansätze wurden ermittelt:
