Bundesstelle für Seeunfalluntersuchung
Federal Bureau of Maritime Casualty Investigation
Bundesoberbehörde im Geschäftsbereich des Bundesministeriums
für Verkehr, Bau- und Wohnungswesen

Untersuchungsbericht 145/04

**Überbordgehen des Skippers der SY ALENA
am 20. Juni 2004 SW-lich von Gedser**

1. Februar 2005

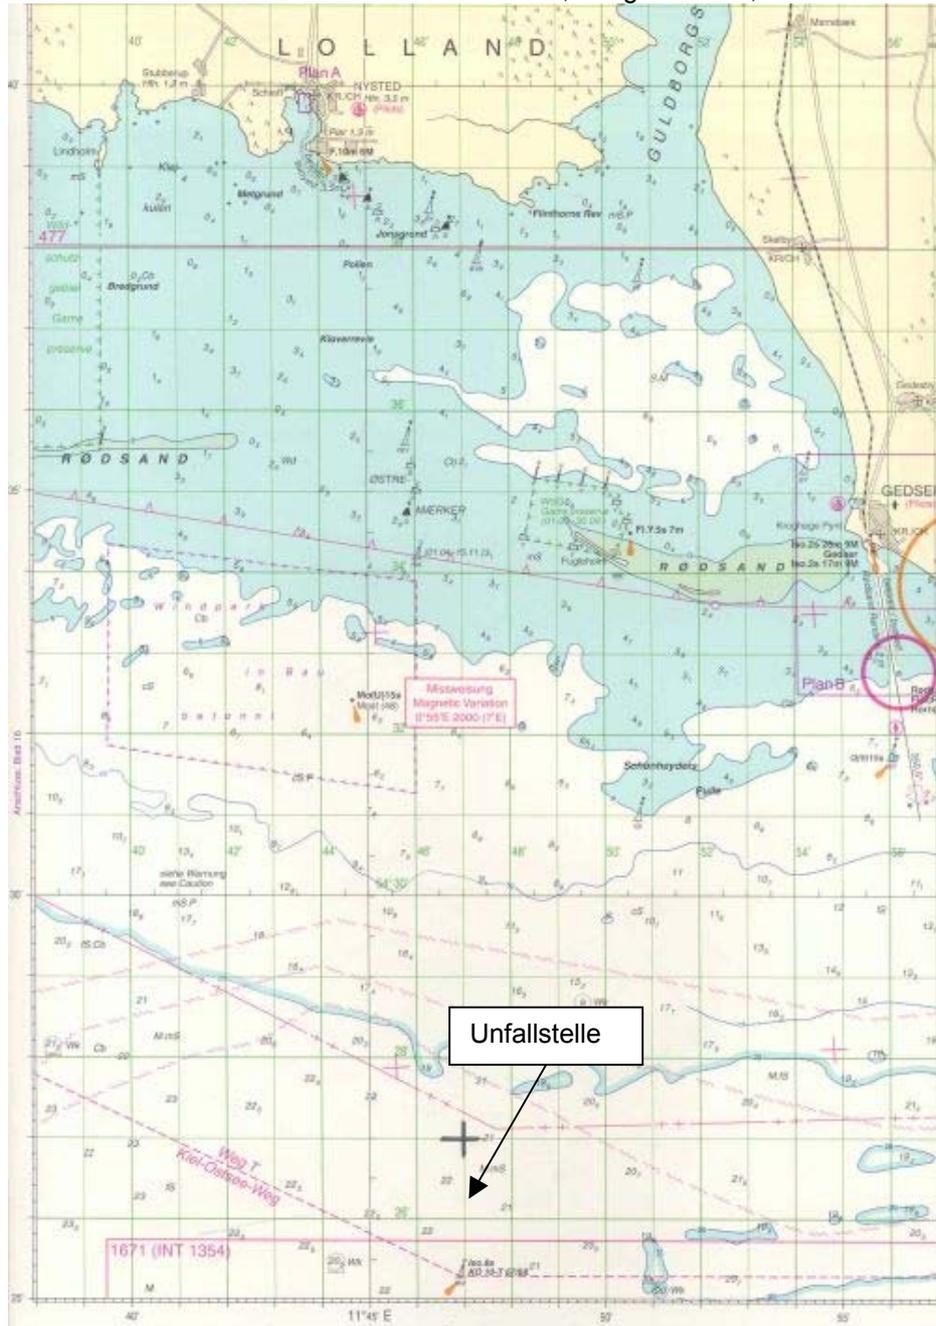
Abbildung 1: Seekarte mit Unfallstelle

Art des Ereignisses: Sehr schwerer Seeunfall, Überbordgehen
 Datum/Uhrzeit: 20. Juni 2004, 22:15 Uhr
 Ort: SW-lich Gedser/Dänemark
 Breite/Länge: $\varphi 54^{\circ}27,0' N \lambda 011^{\circ}47,0' E$
