Bundesstelle für Seeunfalluntersuchung
Federal Bureau of Maritime Casualty Investigation
Bundesoberbehörde im Geschäftsbereich des Bundesministeriums
für Verkehr, Bau- und Wohnungswesen

Untersuchungsbericht 203/04

Sehr schwerer Seeunfall

**Untergang der SY ALLMIN
und Ertrinken von zwei Seglern
am 29. Juni 2004 östlich von Rügen**

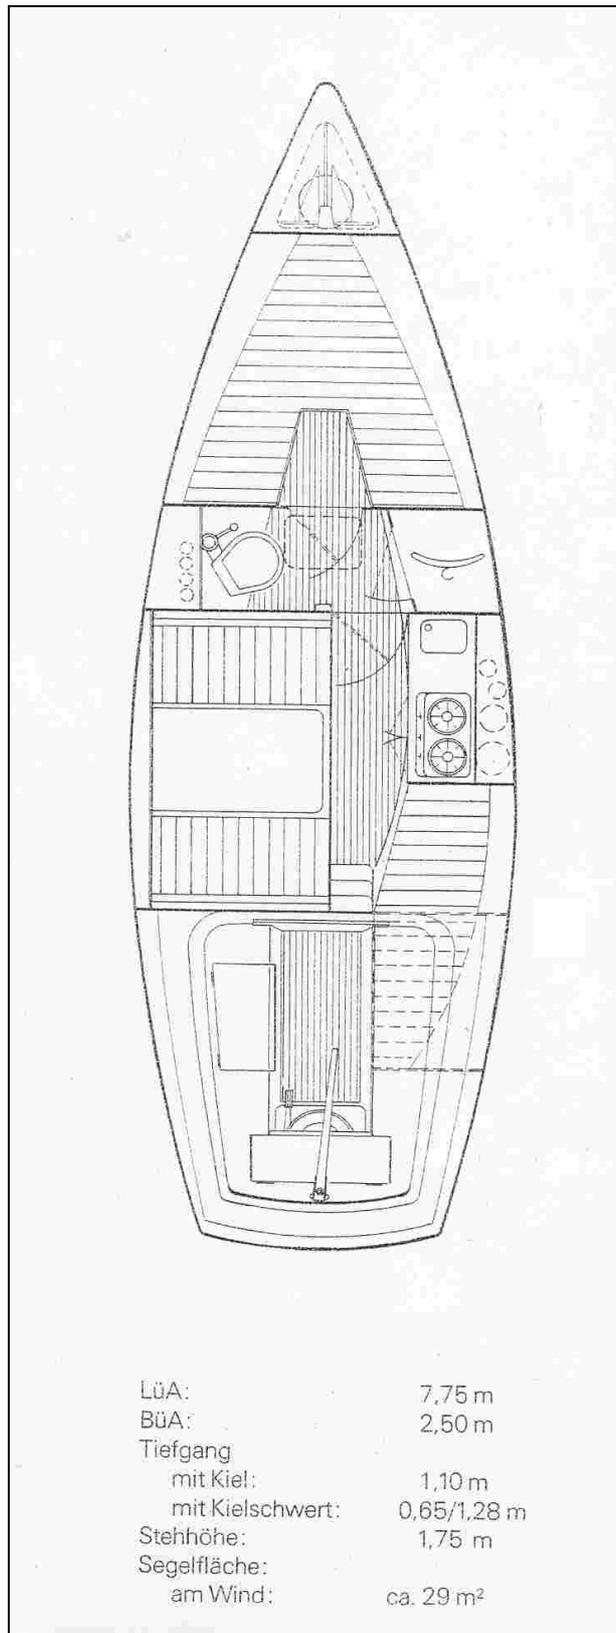
Abbildung 17: Einrichtungsplan Neptun 26

Die Inneneinrichtung der Yacht war annähernd identisch mit dem Einrichtungsplan (Abbildung 17). Ein Kollisionsschott war nicht vorhanden. Der Ankerkasten stellte sich nur als Vertiefung in der Decksschale dar. Im Vorschiff und auf beiden Seiten des Innenraumes waren Innenschalen einlaminieren. Auf diese Schalen waren die Einrichtungsgegenstände des Salons an der Backbord- und Steuerbordseite montiert. Auf der Steuerbordseite des Salons war diese Schale im Bereich der
