Bundesstelle für Seeunfalluntersuchung
Federal Bureau of Maritime Casualty Investigation
Bundesoberbehörde im Geschäftsbereich des Bundesministeriums
für Verkehr, Bau- und Wohnungswesen

Untersuchungsbericht 240/04

Sehr schwerer Seeunfall

**Sinken der SY MADAME PELE
und Ertrinken von zwei Seglern
am 26. August 2004 bei Borkum**

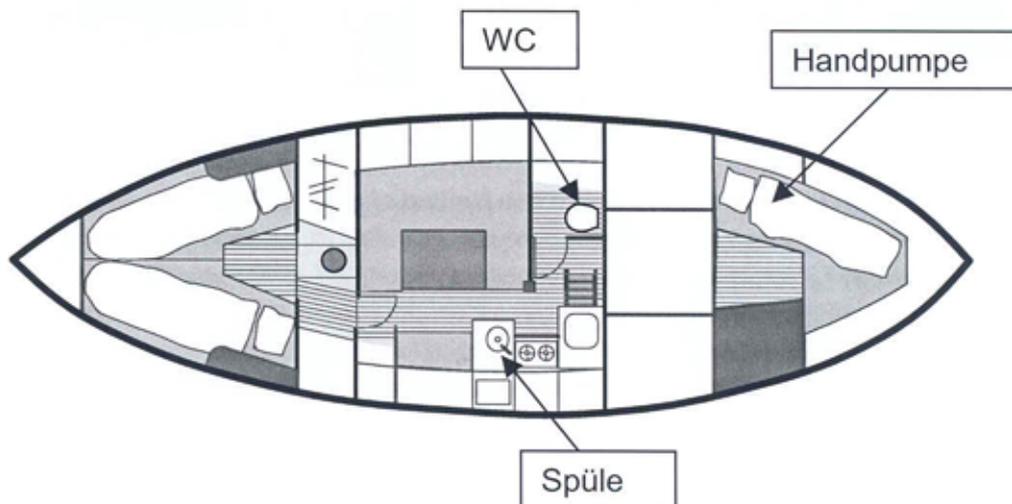
Abbildung 9: Zeichnung unter Deck

Das Oberlicht/Skylight war mit einer Moosgummi-Dichtung und einer Verriegelung versehen, und es konnte noch eine Persenning darüber gezogen werden.

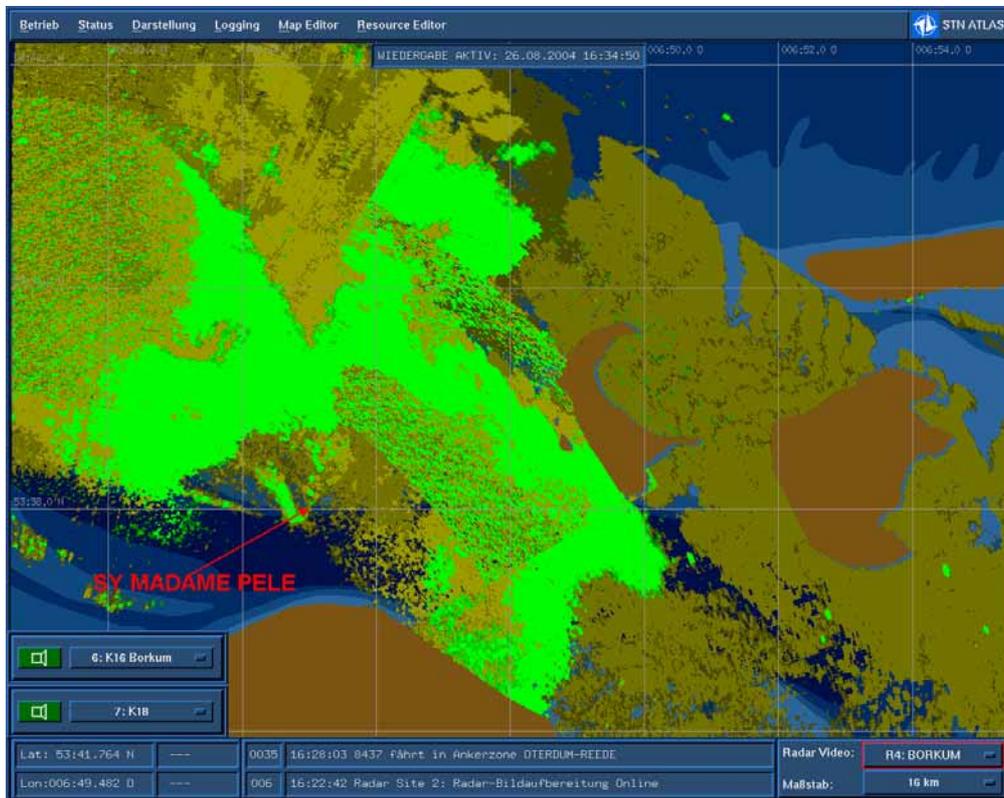
Abbildung 17: Plot von 16:34:50 Uhr

Nach dem Durchzug der größeren Regenfront mit Windgeschwindigkeiten von ca. 8 Bft verliert sich um 16:36 Uhr das Echo der SY MADAME PELE.

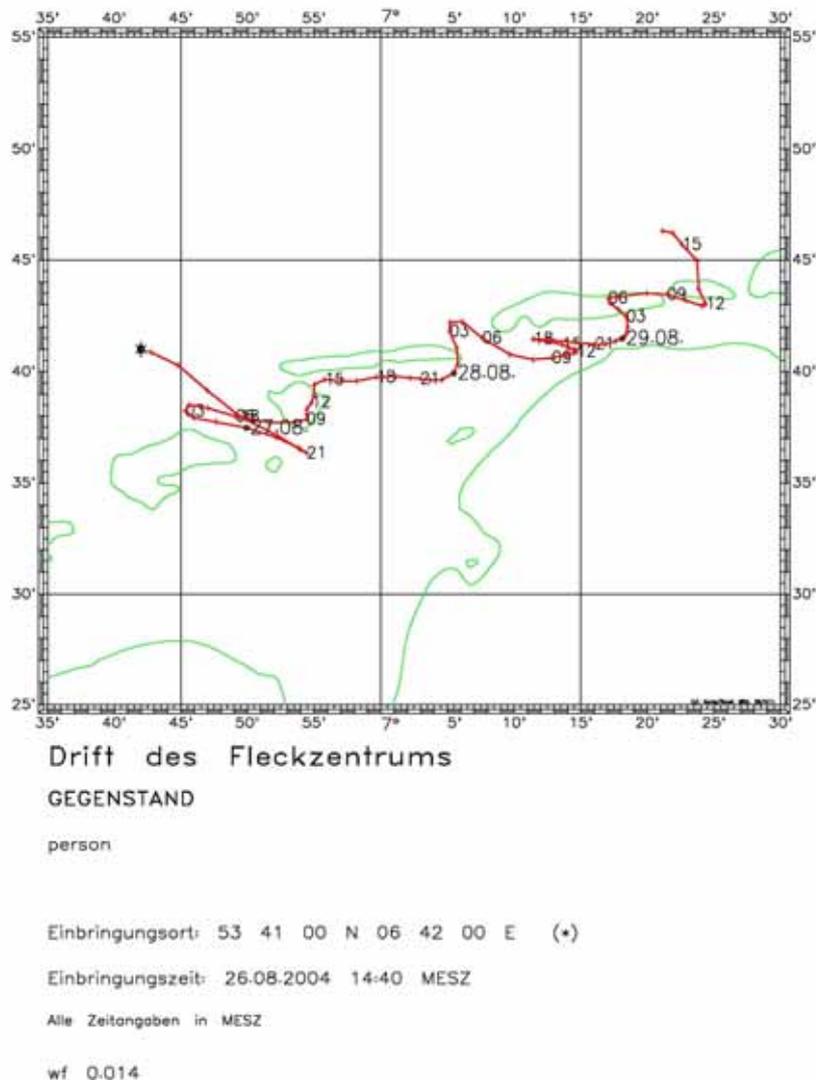
Abbildung 20: Drift einer Person mit Rettungsweste

Ein Überbordgehen um 14:40 Uhr oder auch nach 16:36 Uhr ist vom Driftweg her möglich.

Auf der nachfolgenden Karte ist die Drift von vielen möglichen Aufenthaltsorten dargestellt. Wenn mögliche Aufenthaltsorte auf beiden Seiten einer Insel liegen, kann - wie im nachfolgenden Bild dargestellt - der Driftweg Inseln über Land queren. Das liegt zum größten Teil an der relativ großen Auflösung des Rechenmodells von einer Seemeile.

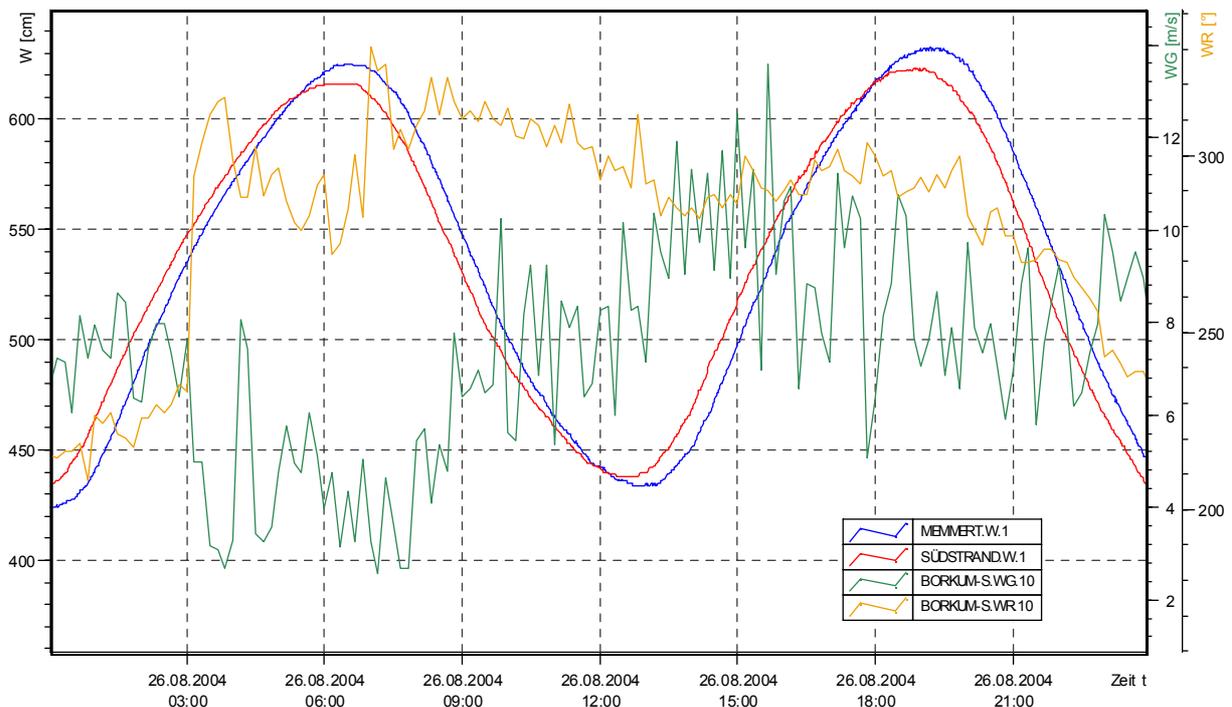
Abbildung 21: Pegelkurve und Windanzeige

Nach der obigen Pegelkurve war am 26. August um 14:10 Uhr (MESZ) auf Memmert Niedrigwasser. Die Windrichtung um 9:00 Uhr auf Borkum-Südstrand war aus 320° , und der Wind drehte langsam zurück. Um 13:00 Uhr wurde eine Richtung von 290° gemessen. Die größte Windstärke wurde um ca. 16:45 Uhr auf Borkum mit 13,8 m/s (ca. 6 bis 7 Bft) aus der Richtung von ca. 290° gemessen.
