Bundesstelle für Seeunfalluntersuchung
Federal Bureau of Maritime Casualty Investigation

Untersuchungsbericht 276/21

**Untergang des Segelbootes SILJA und Tod eines
Crewmitglieds im Seegat Accumer Ee am
26. August 2021**

08. Dezember 2022

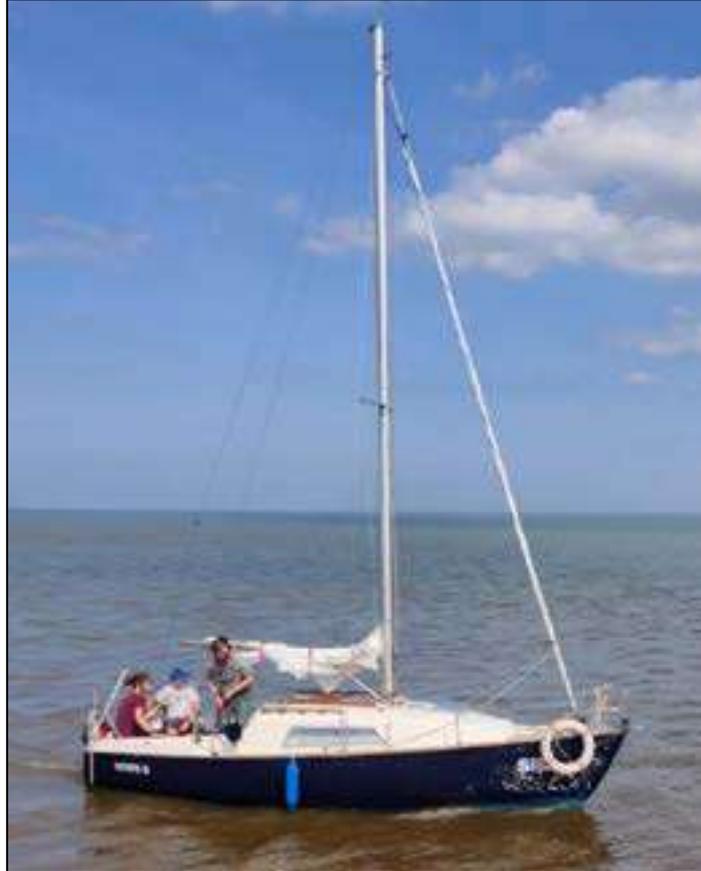
Abbildung 1: Die SILJA wenige Wochen vor dem Untergang⁷

Weiterhin hatte er im Mai 2018 drei Rettungswesten der Firma SECUMAR gekauft. Der in Abbildung 1 im Bugbereich erkennbare Rettungsring war seit Jahren an Bord.

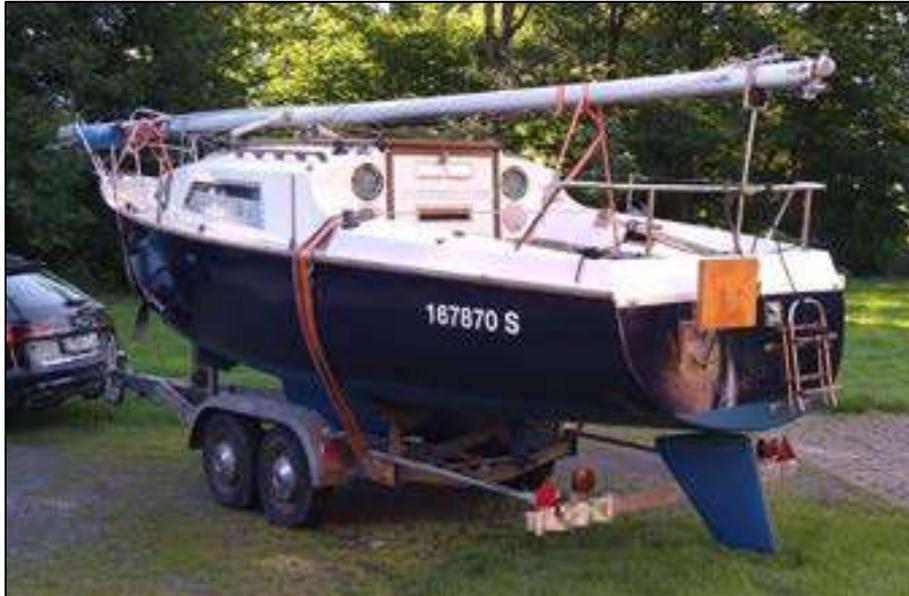
Abbildung 28: SILJA auf dem Trailer (Beginn Sommertörn 2021)⁷⁶

Während der Besichtigung einer Nautica 23 durch die BSU wurden einige wesentliche Abweichungen zur SILJA festgestellt. Im Ergebnis sind sich die Untersucher nicht sicher, ob es sich bei der SILJA tatsächlich um den genannten Bootstyp handelt. Die

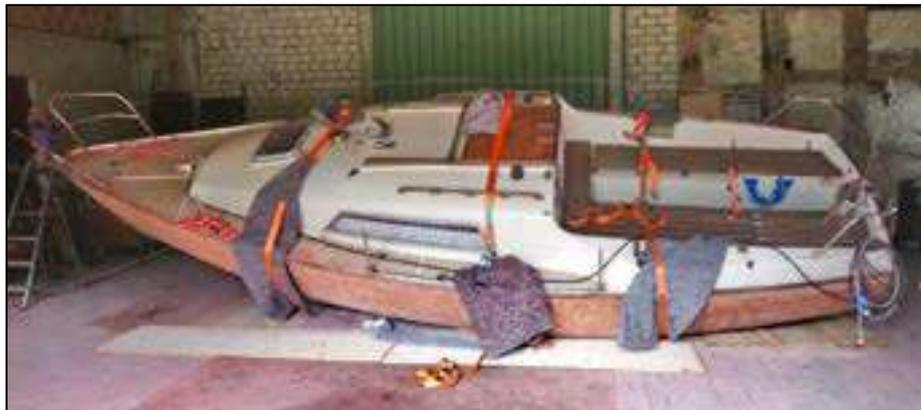
Abbildung 31: SILJA während der Grundüberholung⁸⁴

Der Bootsführer hatte die SILJA gepflegt und gewartet. Im Jahr 2017, bereits vor dem Kauf, hatte er sich hierbei auf den inneren Bereich konzentriert. In den Jahren 2019 und 2020 hatte er das Boot von außen überholt und u. a. den Bootsrumpf neu lackiert.

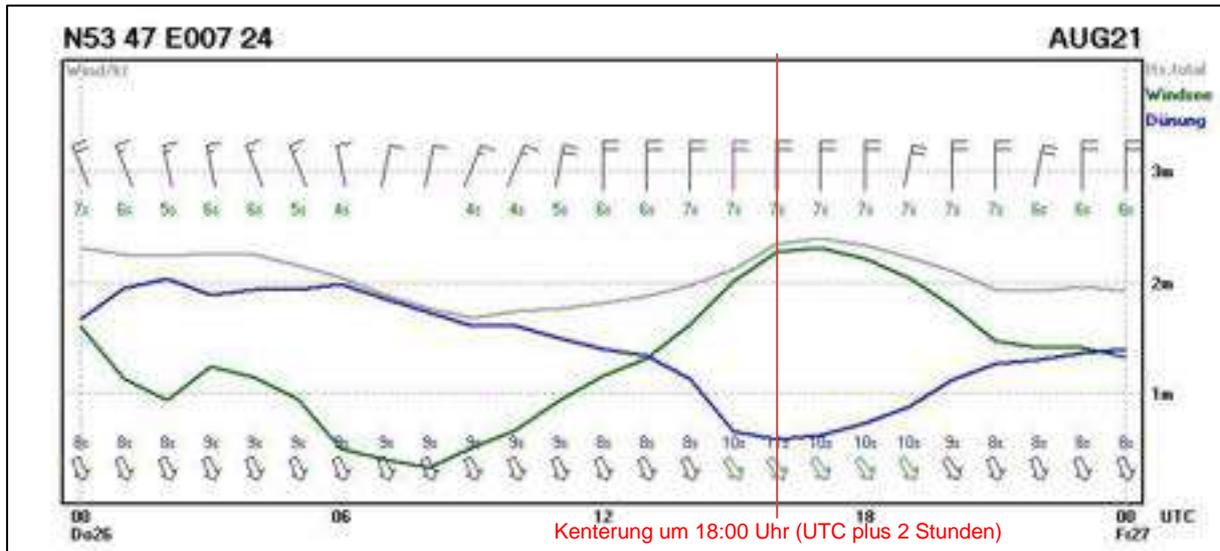
Abbildung 45: Zeitreihe in UTC für den 26. August 2021 am Unfallort¹²¹

Die Grafik zeigt in der Modellrechnung einen nördlichen Wind von 4 Bft. Da zum Unfallzeitpunkt etwas nördlich von Wangerooge Windgeschwindigkeiten von 27 kn (6 Bft) gemessen wurden, ist davon auszugehen, dass auch an der Unfallposition höhere Winde sehr wahrscheinlich waren. Der Anteil der Windsee dominierte die signifikante Wellenhöhe von bis zu 2,5 m. Der Dünungsanteil war vernachlässigbar klein.

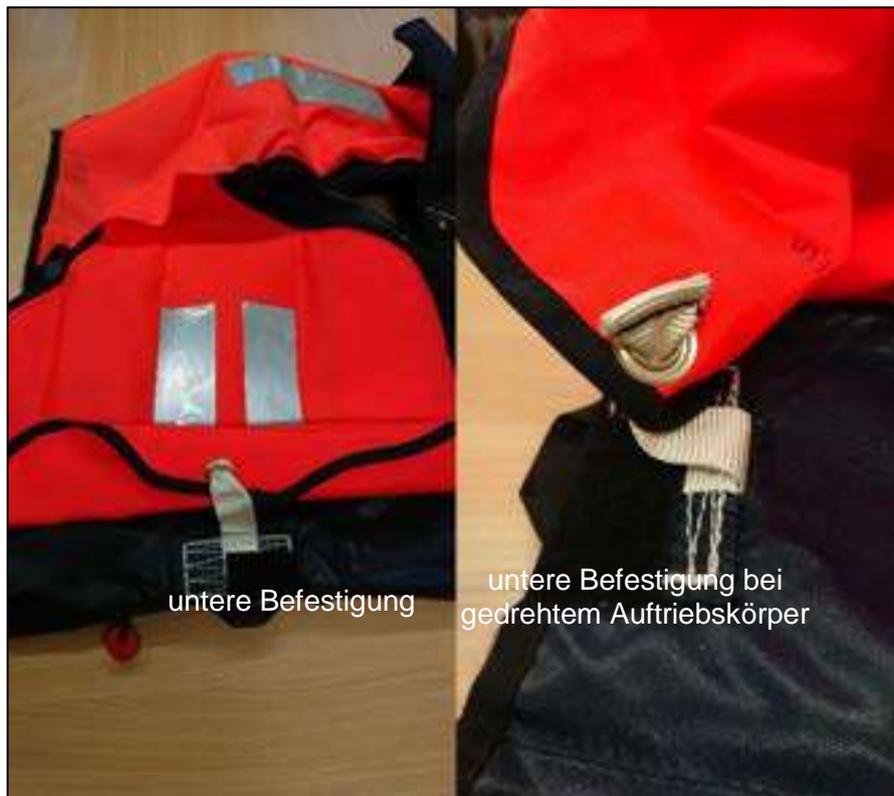
Abbildung 48: Vergleichbare Befestigung an einer BSU-Arbeits-sicherheitsweste¹²⁸

Nach einer unbestimmbaren Zeitdauer, spätestens nach dem Untergang der SILJA, schwammen jedoch die Auftriebskörper der Westen bei allen drei Seglern mehr oder weniger neben ihren Körpern. Die Befestigungen der Auftriebskörper hatten sich im unteren Bereich von den Schutzhüllen (mit integriertem Gurtsystem) der Westen gelöst und waren bei zwei der drei Westen nur noch an einer Stelle mit dem Gurtsystem ihrer Westen verbunden.

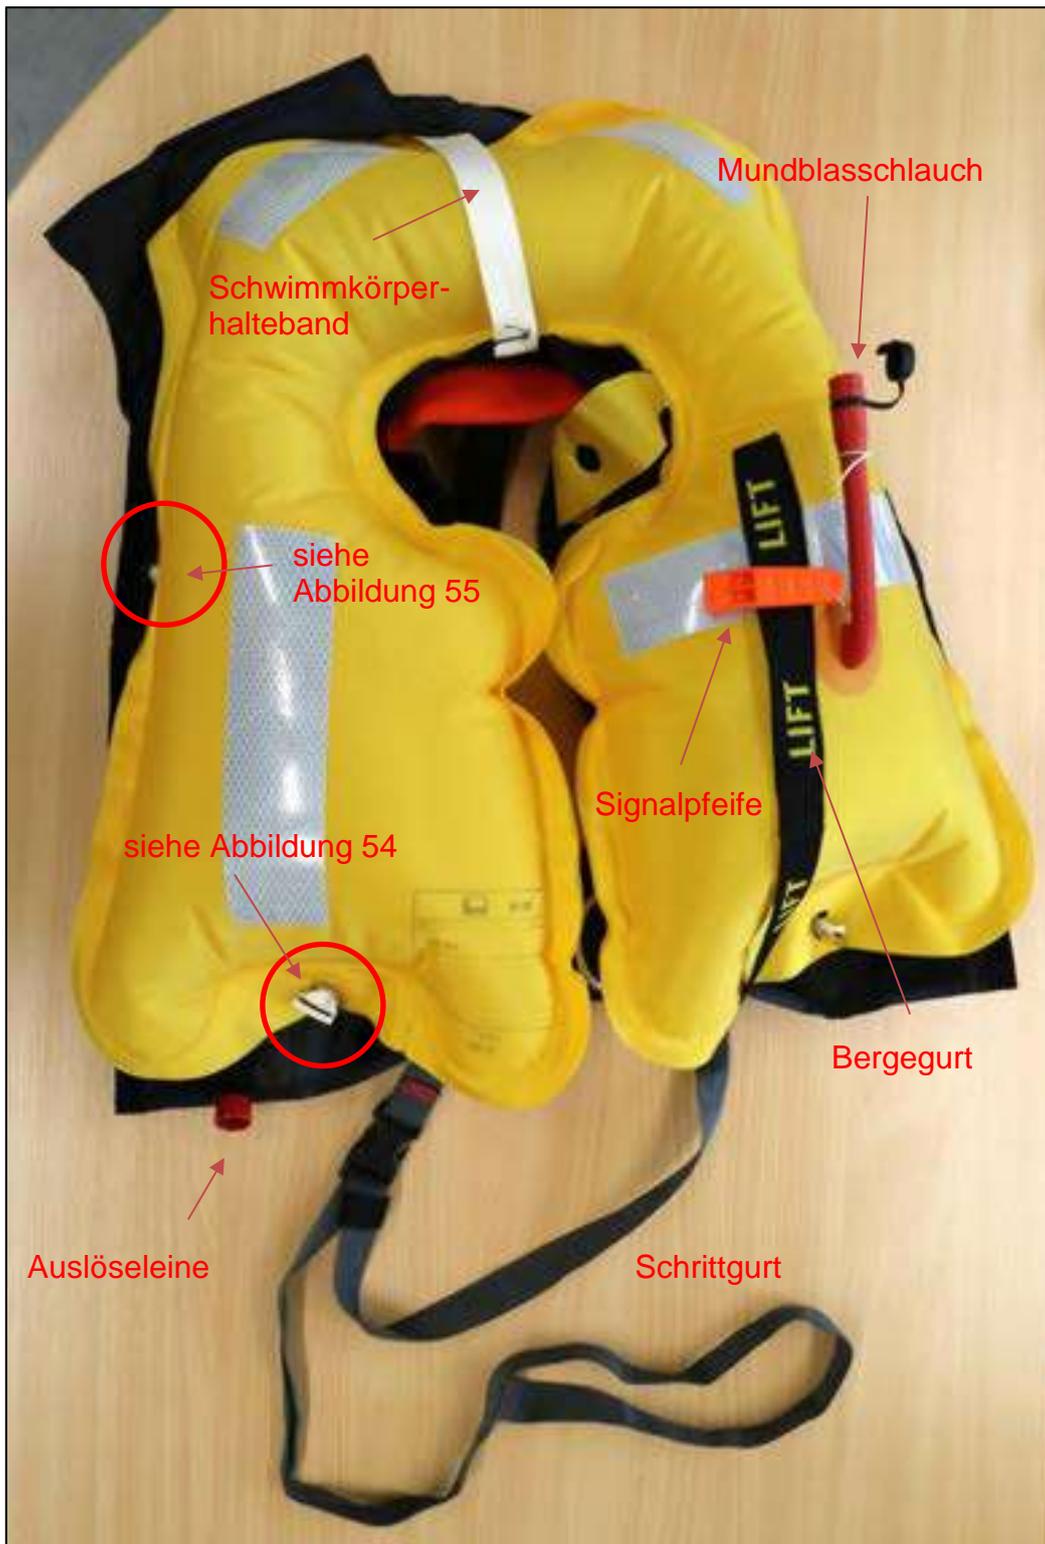
Abbildung 53: Ultra AX 150 mit Harness (Auftriebskörper aufgeblasen)¹⁴²

Alle drei Auftriebskörper waren stark mechanisch beschädigt. Die Beschädigungen durch Schnitte und die Risse in den Auftriebskörpern können nach den vorliegenden Informationen den Rettungskräften zugeordnet werden.

Nicht zu erklären waren die Beschädigungen im Bereich der Auftriebskörper, bei denen die Kauschen durch starke Zugkräfte aus der textilen Fläche der Auftriebskörper herausgerissen wurden und die Auftriebskörper daher nicht mehr in der gewünschten Position vor dem Körper gehalten wurden.

Bei der Weste des Bootsführers war eine Kausch, bei den beiden anderen Westen waren beide Kauschen aus der textilen Fläche der Auftriebskörper ausgerissen.
