## **Untersuchungsbericht 138/22**

### **Sehr schwerer Seeunfall**

**Person über Bord mit Todesfolge  
an Bord der Segelyacht SPEEDY GO  
auf der Flensburger Förde am 8. April 2022**

1. Juni 2023

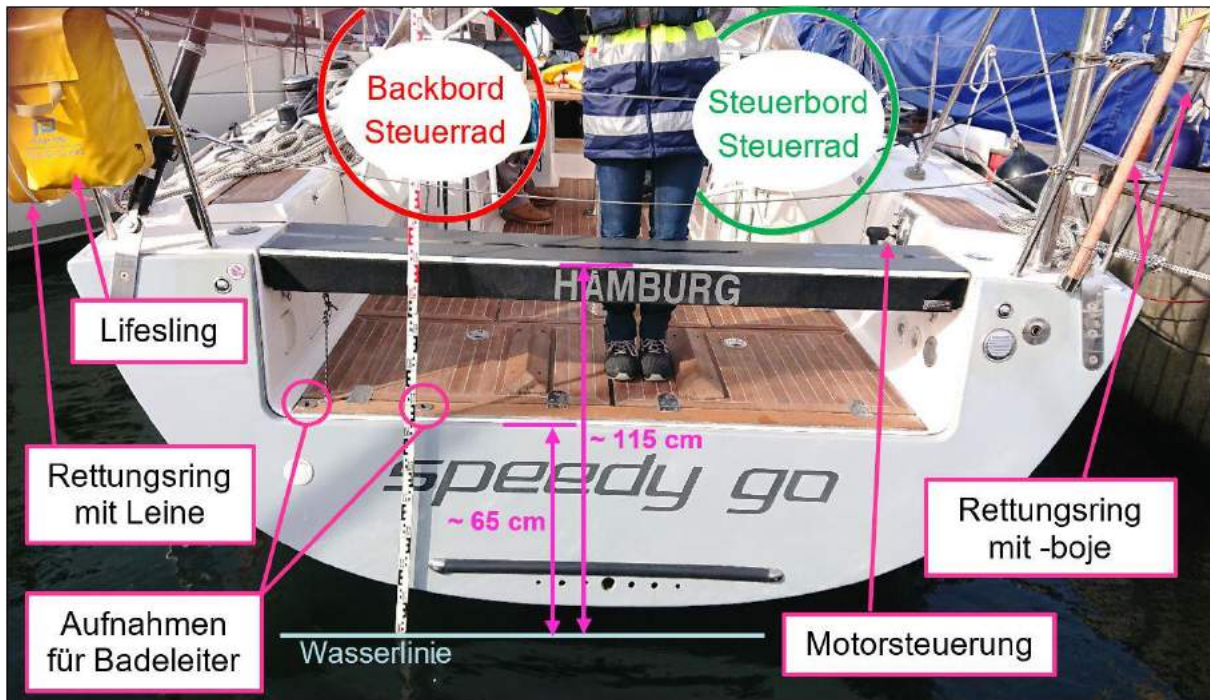
Abbildung 7: Cockpit der SPEEDY GO von achtern<sup>28</sup>

Der Skipper rief aus dem Wasser heraus den Mitseglern zu: „Die Badeleiter!“ Charlie holte die Badeleiter aus der steuerbordseitigen Backskiste und steckte sie in die dafür vorgesehenen Aufnahmen an Backbord hinten im Cockpit (vgl. Abbildung 7 und Abbildung 12). Er fragte den Skipper, ob er ein Bein auf die Leiter stellen könne, worauf der Skipper nur mit dem Kopf schüttelte. Auch im weiteren Verlauf sprach der Skipper nach diesem Zeitpunkt nicht mehr. Charlie und ein weiterer Mitsegler hielten den Skipper an beiden Händen, da er sich nicht mehr selbst an der Leiter festhalten konnte, bevor Charlie durch einen anderen Mitsegler abgelöst wurde.

Mithilfe der auf dem Wasser schwimmenden Leine am backbordseitigen Rettungsring gelangte Alpha erneut ans Heck der Yacht, und ihm wurde von Bravo die bereits zuvor vorbereitete Festmacherleine mit Palstek zugeworfen. Mit einem Fuß stieg er in das Auge des Palsteks, zog es dann weiter hoch um den Oberschenkel und hielt sich an der nach oben ins Cockpit führenden Leine fest. Charlie legte das Ende der Leine auf eine Winsch und sicherte es so auch gegen ein ungewolltes Ausrauschen. Bravo schrie Charlie an der Winsch laut zu: „Winsch, winsch, winsch!“ Echo kam von unten hoch ins Cockpit und sah die Situation an Deck. Alpha war bereits ein Stück aus dem Wasser gezogen worden, Echo packte Alpha und ließ sich mit seinem Gewicht nach hinten fallen. Mit vereinten Kräften und durch das Hochwünschen der Leine schafften es die Mitsegler so, Alpha gegen 12:35 Uhr aus dem Wasser zu retten. Da es den Mitseglern nicht gelang, die Beschläge der anthrazitfarbenen achterlichen Bank im Cockpit zu lösen, musste Alpha etwa 1,15 m aus dem Wasser über die Bank gehoben werden (vgl. Abbildung 7).

Auch an Bord der SPEEDY GO waren die Rettungsmittel achtern am Cockpit angeordnet (vgl. Abbildung 7 ff.). Mehrere Mitsegler beschrieben die Schwierigkeit, mit ihren Handschuhen die durch dünne Gummiexpander gesicherten Rettungsgeräte von der Reling aus ihren Halterungen zu lösen. (vgl. 3.1.3)

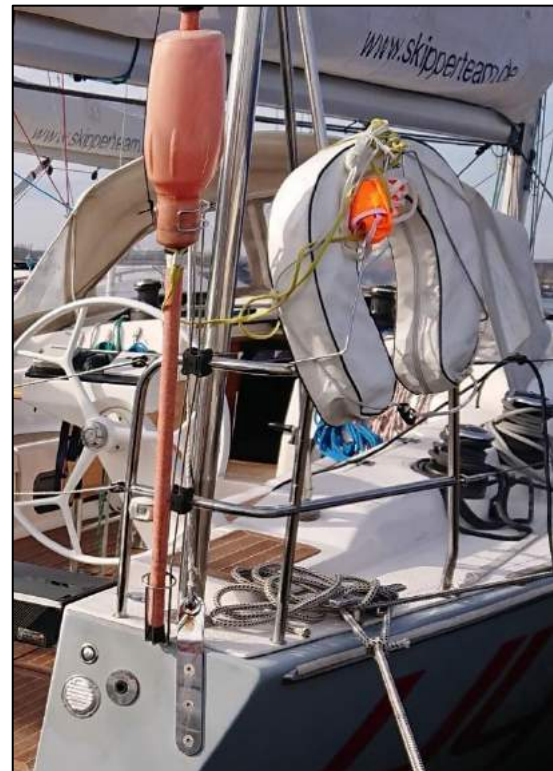
Abbildung 9: Steuerbordseitiger Hufeisen-Rettungsring mit POB-Markierungsboje<sup>28</sup>

Charlie rief sofort laut: „Mann über Bord!“ Bravo löste den steuerbordseitigen, hinter ihm befindlichen Hufeisen-Rettungsring, der an der positionsmarkierenden POB-Rettungsboje befestigt war (vgl. Abbildung 9 und Abbildung 15) und warf beides über Bord. Alpha stand weiterhin am backbordseitigen Steuerrad. Bravo startete den Motor auf der Steuerbordseite des Cockpits, übernahm ohne Absprache dort auch das Ruder und leitete eine Backbord-Kursänderung ein. Echo warf währenddessen den backbordseitigen, an einer selbstfrierenden Leine befestigten Hufeisen-Rettungsring (vgl. Abbildung 8) ins Wasser. Bravo und Echo hatten beide Schwierigkeiten, mit ihren Handschuhen die durch dünne Gummiexpander gesicherten Rettungsgeräte von der Reling zu lösen. Um die Fahrt der Yacht durch den Vortrieb des Vorsegels zu reduzieren, warfen die anderen Mitsegler beide Fockschoten lose. Die Fock schlug laut im Wind und sorgte so für Unruhe im Cockpit. Bravo und Charlie rollten das Vorsegel gemeinsam ein.

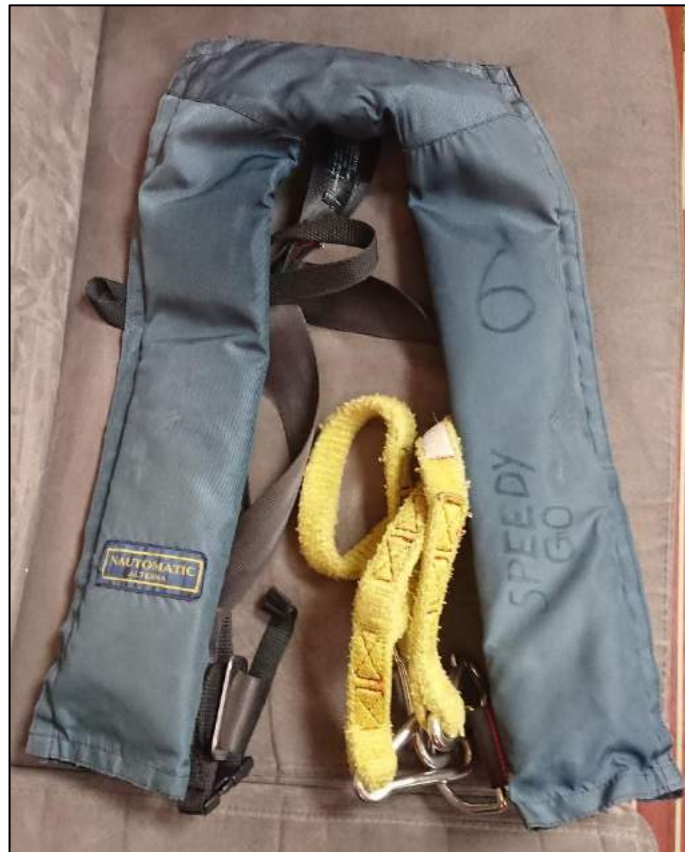
Abbildung 19: Schiffseigene Rettungsweste Nr. 6 mit Lifeline<sup>85</sup>

Allen Personen an Bord (auch dem Skipper) der Yacht wurden automatisch aufblasbare Rettungswesten inkl. 3-Punkt-Lifeline gestellt (vgl. Abbildung 21 und Abbildung 19). Die Rettungswesten waren vom Hersteller KADEMATIC und vom Typ NAUTOMATIC ALTERNA mit Schrittgurt und einer Auftriebskraft von 150 N. Das Wartungsintervall war eingehalten. Alle Rettungswesten wurden durch den Schiffsbetreiber mit dem Namen der Yacht und einer fortlaufenden Nummer bezeichnet. Das ermöglicht, dass jeder Person an Bord eine persönliche Rettungsweste zugewiesen werden kann, die zu Beginn des Törns auf die individuellen Körpermaße angepasst wird (Umfang der Weste und Länge des Schrittgurtes).

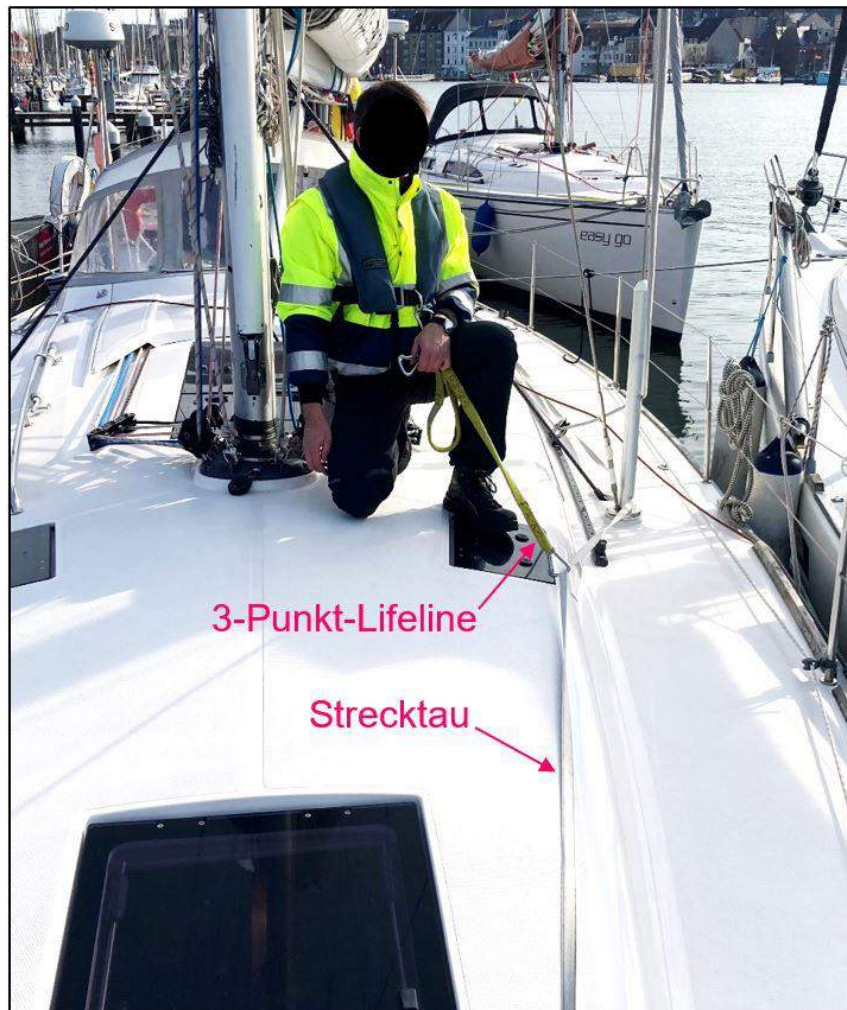
Abbildung 21: Nutzung der schiffseigenen Rettungsweste mit Lifeline<sup>87</sup>

An Bord der SPEEDY GO waren zum Unfallzeitpunkt Strecktaue aus Gurtband an Deck ausgebracht, die die Eigensicherung mittels Lifeline ermöglichen. Der Sturz über die Reling kann durch die Strecktaue an Deck wahrscheinlich nicht verhindert werden, da diese ungekreuzt im Gangbord verlaufen und daher bei Belastung die Lose aus dem System gezogen wird. Unmittelbar am Mast gibt es mehrere weitere Möglichkeiten, sich mit dem Karabiner der Lifeline zu sichern, ohne dass das Risiko besteht, bei einem Gleichgewichtsverlust über Bord zu fallen.

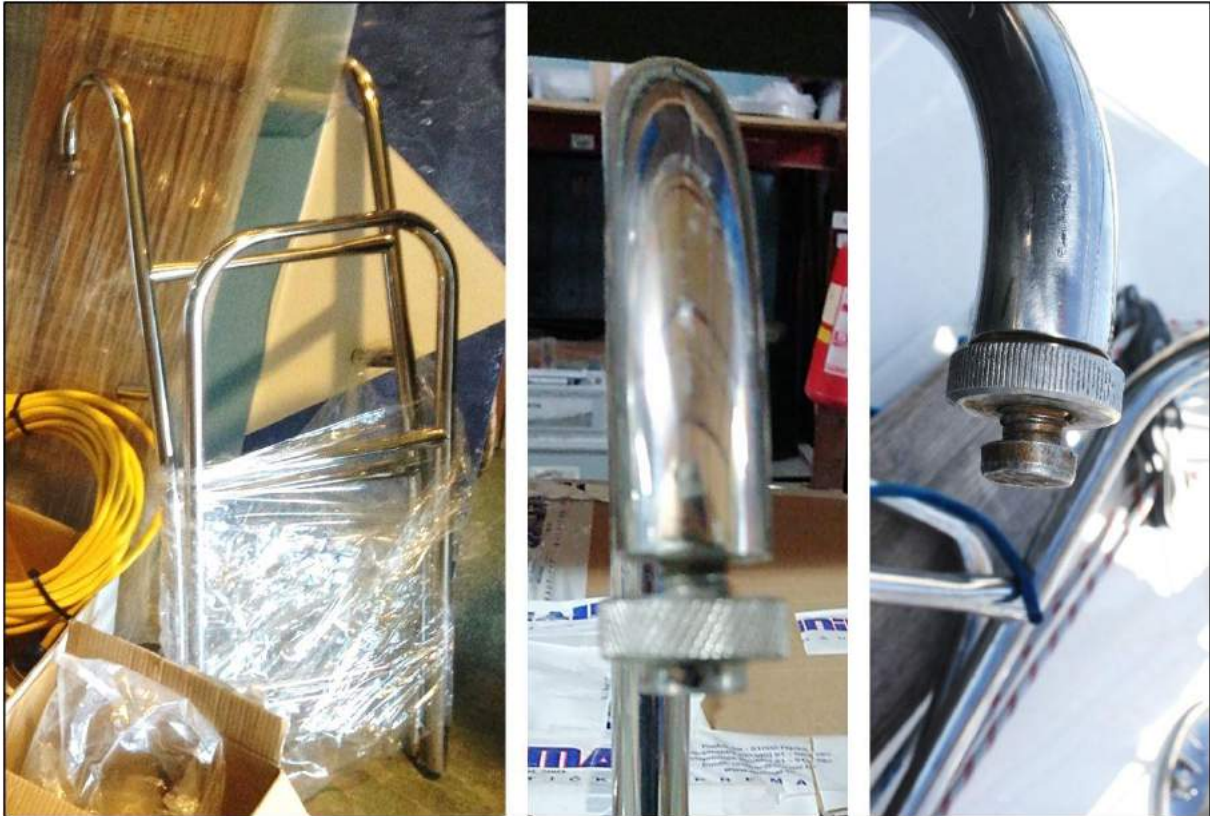
Abbildung 23: Original Badeleitern von Salona Yachts

Die Einkerbungen an dem backbordseitigen Beschlag weisen darauf hin, dass die Rändelschraube die Badeleiter nicht immer sicher im Langloch des Beschlags gehalten hat.

Links: Ursprüngliche Badeleiter der SPEEDY GO, aufgenommen am 10. Oktober 2014.<sup>91</sup>

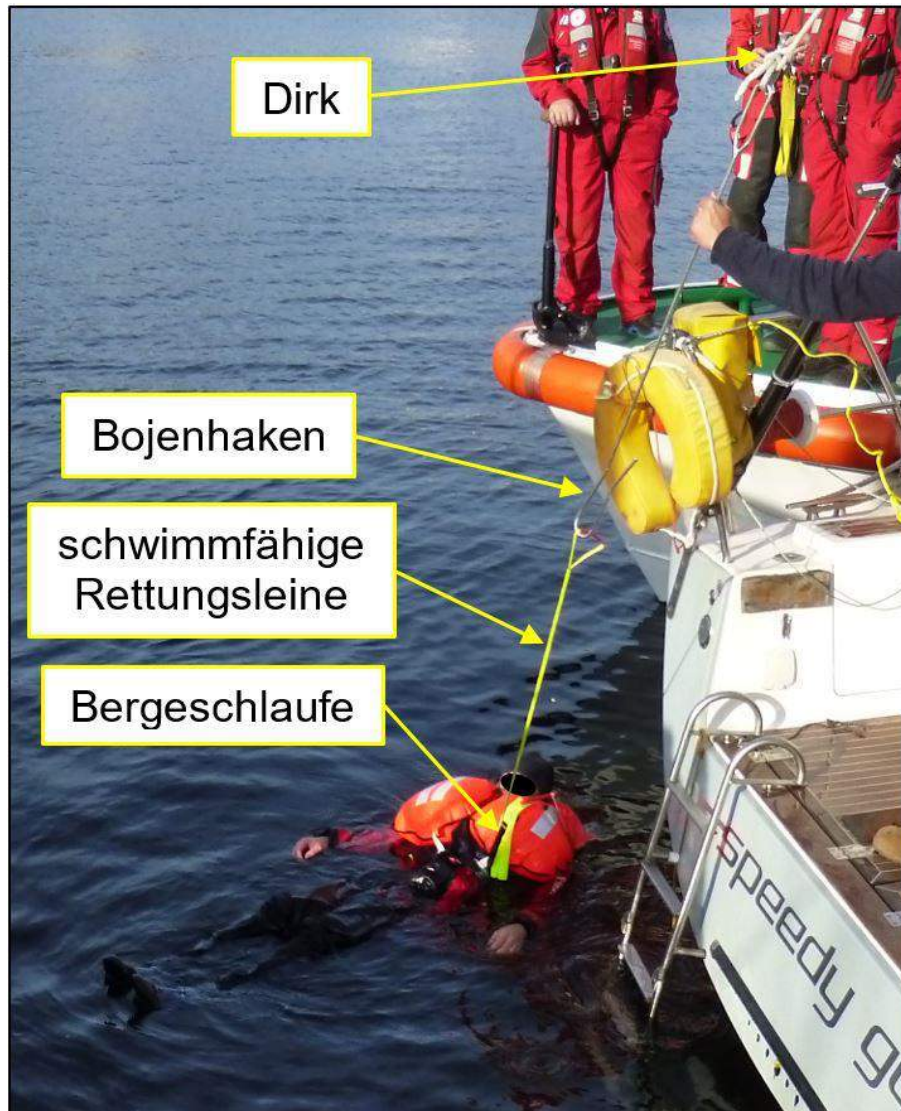
Abbildung 27: Rettung mittels an der Dirk befestigtem Bojenhaken<sup>101</sup>

*Abschlagen der Dirk vom Großbaum und Befestigung eines Bojenhakens, mit dem die Öse oder die Bergeschlaufe der Rettungsweste oder ein Sicherheitsgurt „geangelt“ werden kann (gewählte Möglichkeit des Schiffsbetreibers der SPEEDY GO);*

An Bord der SPEEDY GO kamen die achtern an der Reling befestigte Bergeschlaufe (Lifesling) (vgl. Abbildung 30) und der Bojenhaken in Verbindung mit der Dirk oder einem Fall (vgl. Abbildung 27) nicht zum Einsatz. Die Mitsegler nutzten also

Da der Skipper keine Rettungsweste trug, war es den Mitseglern nicht möglich, die Metallöse nahe des Verschlusses der Weste als Befestigungspunkt für eine Leine o. ä. zu nutzen. Der an Bord als Rettungsequipment vorgesehene Bojenhaken hätte daher mangels Verbindungspunkt am Verunfallten nicht zum Einsatz gebracht werden können.

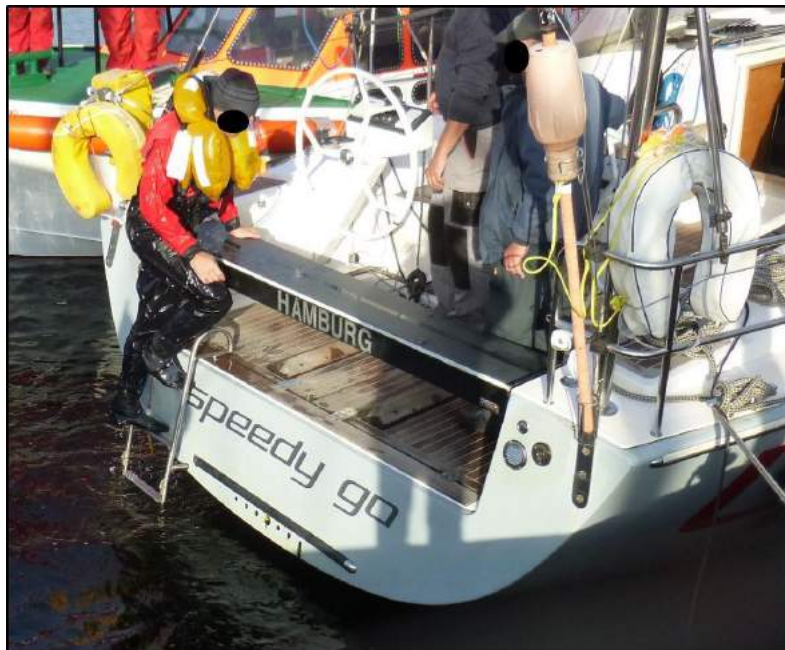
Abbildung 31: Versuch Nr. 1<sup>116</sup>

- Benutzung der (nachgebauten) **Badeleiter**
  - mit bordeigener 150 N Rettungsweste und installierter achterer Sitzbank,

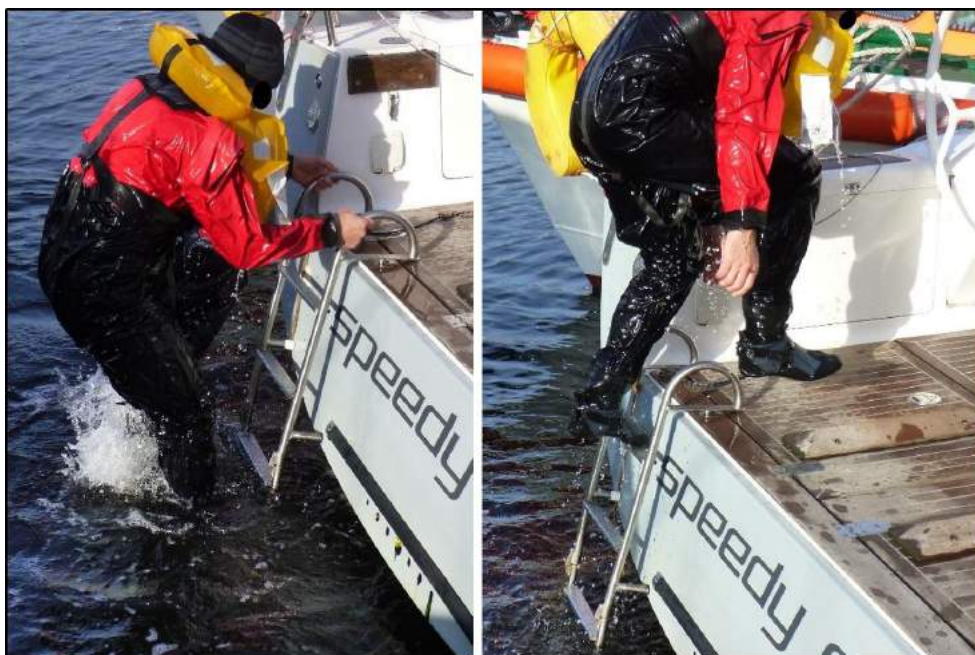
Abbildung 32: Versuch Nr. 2<sup>117</sup>

- mit bordeigener 150 N Rettungsweste ohne installierte achtere Sitzbank,

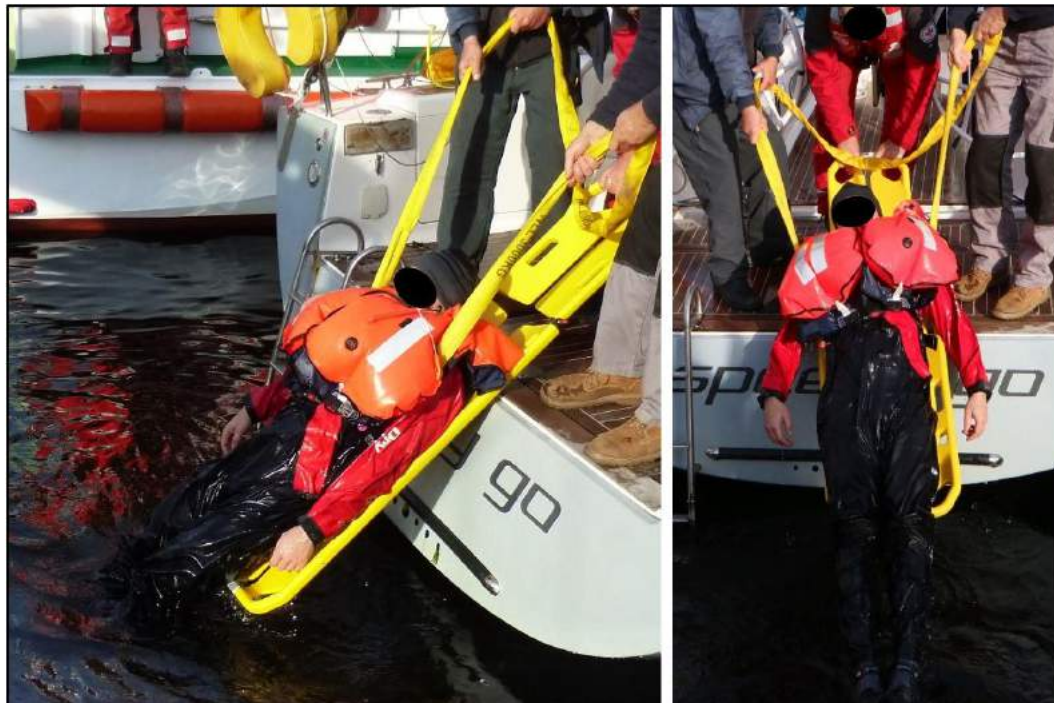
Abbildung 37: Versuch Nr. 7<sup>123</sup>

- Rettung mittels Rundschlinge und Schaufeltrage durch die **WERNER KUNTZE**.

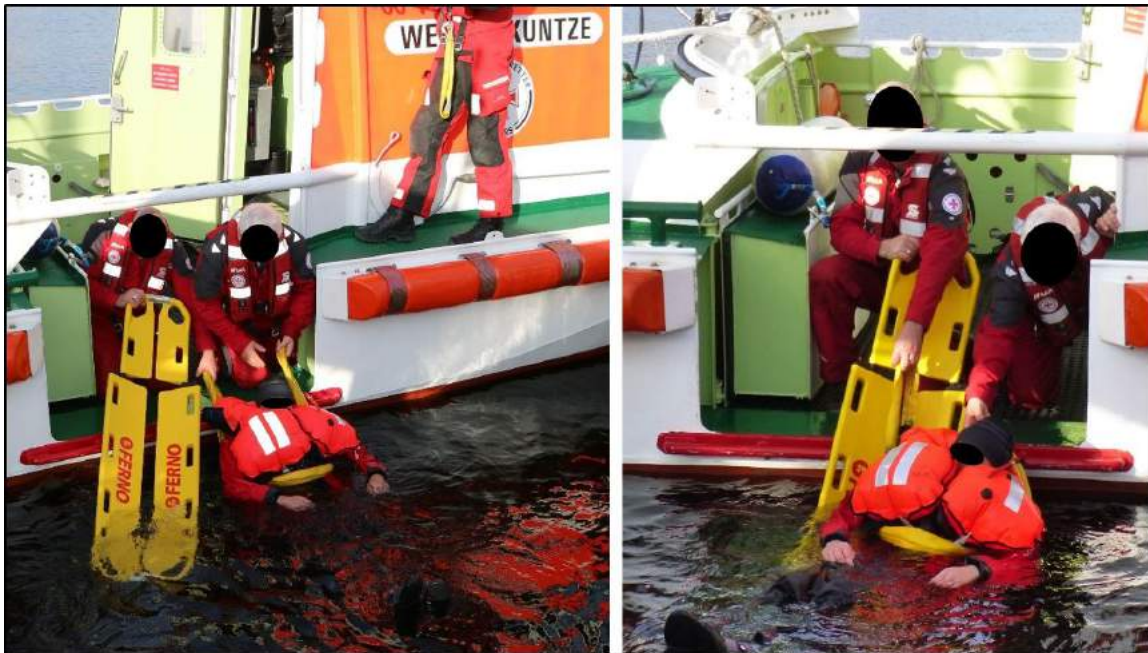
Abbildung 38: Versuch Nr. 8<sup>124</sup>

Folgende Erkenntnisse wurden gewonnen: (Auszug)

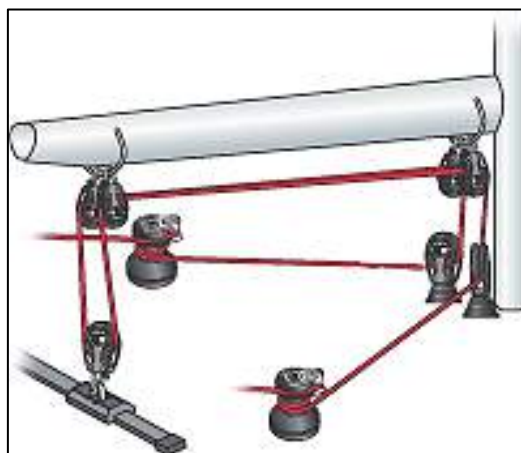
Abbildung 39: Großschotführung im German Mainsheet System<sup>129</sup>

An Bord der SPEEDY GO wäre die Lifesling unmittelbar nach dem Überbordgehen des Skippers – als dieser noch bedingt dazu in der Lage war, aktiv bei einer Rettung mitzuwirken – die wahrscheinlich einzige Möglichkeit gewesen, ihn zurück an Deck zu bringen. Dieses Rettungsmittel war den Mitseglern allerdings nicht bekannt, da es nicht Teil der Sicherheitseinweisung war. Eine Rettungstalje war nicht an Bord. Ein Hochholen des Skippers im Vorsegel oder Großsegel über die Fallwisch, mit Dirk und Großschot oder über ein Ausbaumen des Großbaums mit der Großschot als Rettungstalje wäre den Mitseglern kaum möglich gewesen (vgl. 3.2.10.2 Nr. 2 - 4). Zum einen waren sie mit der Führung des laufenden Guts der SPEEDY GO wenig vertraut, da beides nicht Teil der Einweisung war und seit Törnbeginn keine anderthalb Stunden vergangen waren. Zum anderen hätte das Vorsegel durch die Rollanlage ohne Stagreiter nicht ohne Weiteres zum Bergesegel umfunktioniert werden können. Das Großsegel war nicht gesetzt und die Großschot der SPEEDY GO wird im eher unüblichen „German Mainsheet System“ gefahren (siehe Abbildung 39 und vgl. BSU-Untersuchungsbericht 143/11, Kapitel 4.4). Hierdurch wäre die Nutzung der Großschot zur Rettung kompliziert gewesen, da die Schot zwei Enden hat, die hätten bedient und gesichert werden müssen.
