Bundesstelle für Seeunfalluntersuchung
Federal Bureau of Maritime Casualty Investigation
Bundesoberbehörde im Geschäftsbereich des Bundesministeriums
für Verkehr, Bau und Stadtentwicklung

Untersuchungsbericht 015/09

Sehr schwerer Seeunfall

**Kentern der SY TAUBE mit sechs Toten
vor der Atlantikküste Marokkos
am 20. Januar 2009**

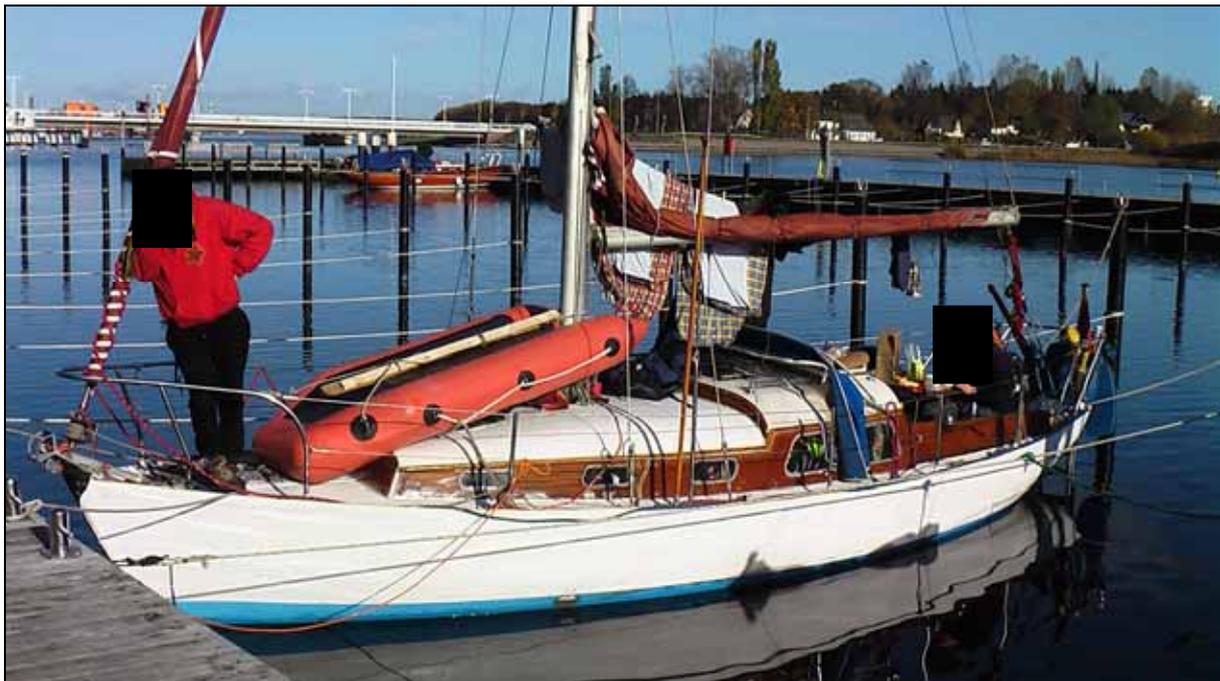
Abbildung 6: Die TAUBE mit Schlauchboot, fotografiert im Herbst 2007

Es bestand keine Verpflichtung zum Ausklarieren. So nutzte die Crew der TAUBE ohne Ankündigung das Hochwasser und lief in der Nacht vom 19. auf den 20. Januar 2009 aus dem Hafen Larache aus. Einen Großteil der persönlichen Gegenstände sowie unter anderem die Hafenhandbuchkopie hatte man, aufgrund der beengten Platzverhältnisse, auf dem Kajütdach unter einem mitgeführten Schlauchboot gestaut (vgl. Abb. 6).

Am frühen Nachmittag wechselten sich die Österreicherin und das weitere Betreibervereinsmitglied gemeinsam am Ruder ab, als das Schiff von einer überkommenden Welle getroffen wurde. Diese riss einen Teil der auf dem Kajütdach gestauten Gegenstände mit sich. Daraufhin staute die Crew die übrigen Sachen wieder in der Kajüte, und es wurden drei der sieben mitgeführten, automatischen Rettungswesten an die beiden Rudergänger und den dritten Deutschen, der mit in der Pflicht saß, ausgegeben. Alle drei pickten sich zudem mit Sorgleinen ein. Der Schiffsführer, die spätere Überlebende, die Slowenin und die Dänin blieben unter Deck und trugen keine Rettungswesten.

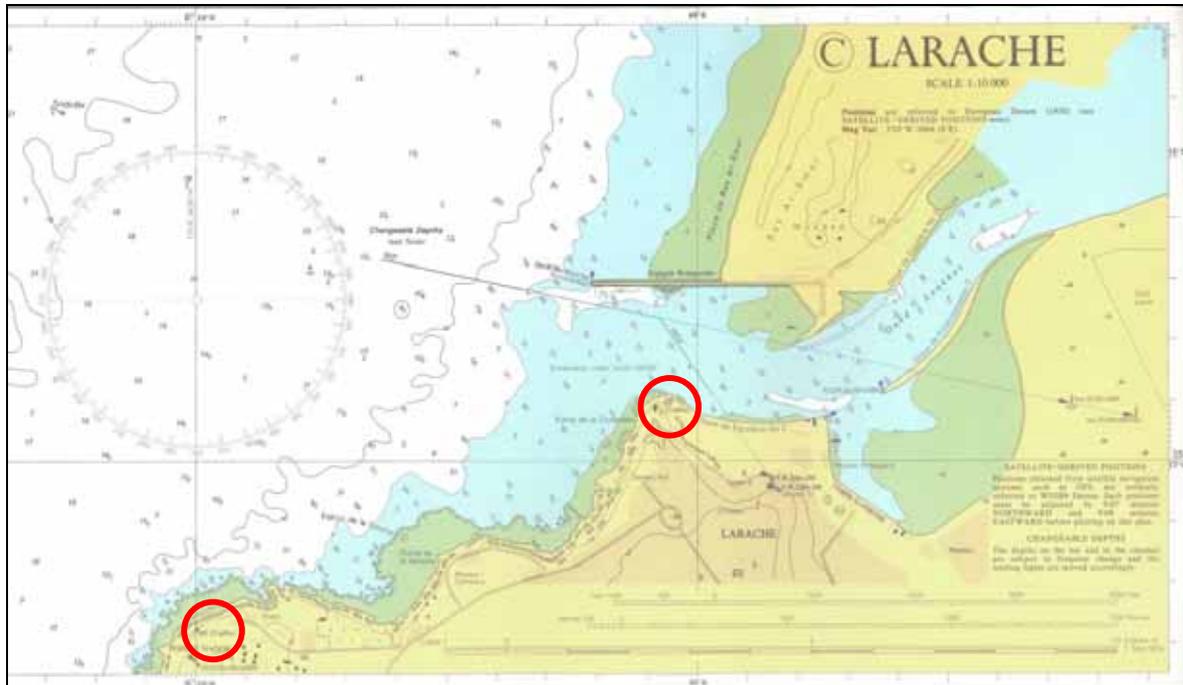
Abbildung 22: Detailkarte Larache aus Seekarte BA 1912, Stand 2008

Die Hafeneinfahrt von Larache ähnelt der von Mehdia. Sie wurde um eine südliche Mole ergänzt. In der amtlichen Seekarte BA 1912 auf dem Berichtigungsstand von 2008 ist noch die ursprüngliche Einfahrt verzeichnet (vgl. Abb. 22), in der Neuauflage vom 26. Februar 2009 hingegen die aktuelle Anordnung der Molen (vgl. Abb. 23). In beiden Karten ist u.a. der Standort der Hafensignalstellen gekennzeichnet (in Abb. 22 und 23 durch rote Kreise hervorgehoben). Ob die TAUBE die Seekarte von 2008 ggf. in Kopie mitführte, ist nicht bekannt.

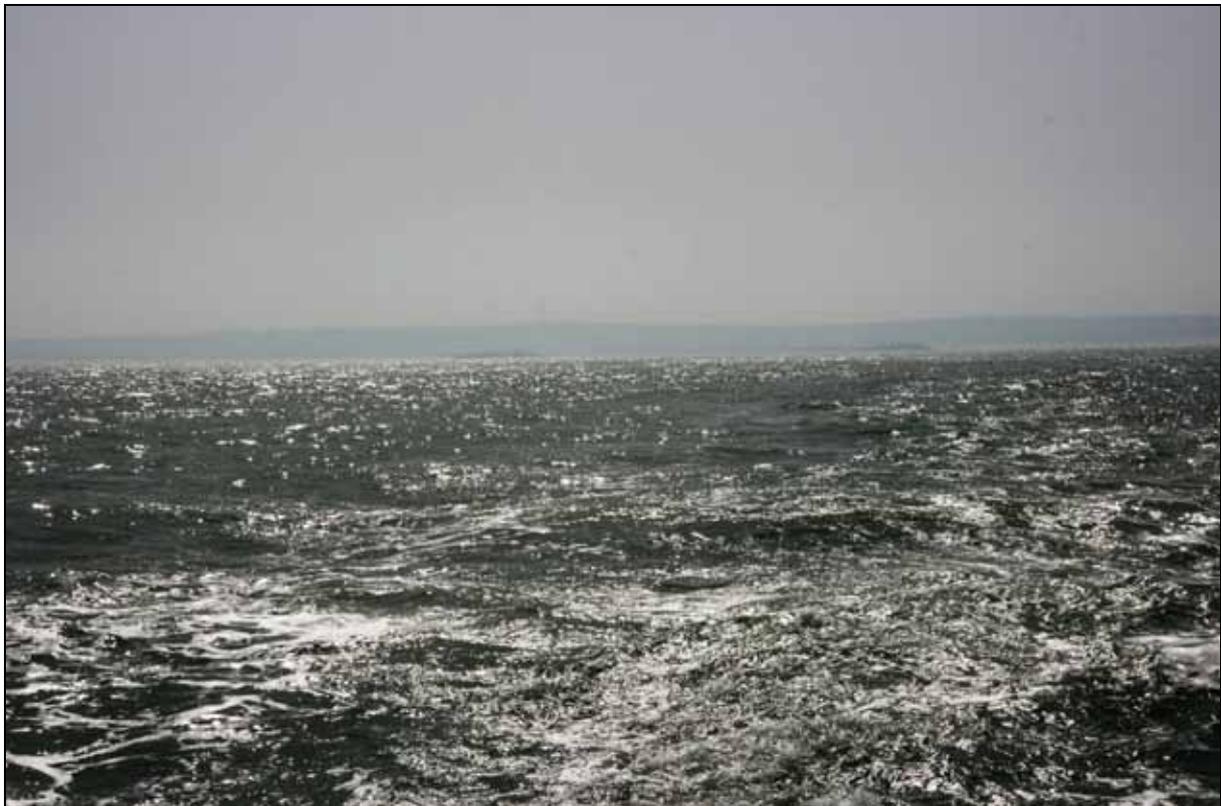
Abbildung 27: Ansteuerung der Flussmündung des Sebou aus 2 sm Entfernung

Der Schiffsführer, die Deutsche, die Slowenin und die Dänin waren unter Deck und trugen keine Rettungswesten. In der Pflicht waren die Österreicherin als Steuerfrau sowie die beiden anderen Deutschen mit Rettungswesten und Sorgleinen gesichert. Die Flussmündung wurde optisch nicht wahrgenommen, sondern per GPS geortet. Die nachfolgenden Bilder (Abb. 27 bis 29) verdeutlichen, dass die Einfahrt bereits bei geringem Wellengang und klarer Sicht nicht ohne weiteres zu erkennen ist.

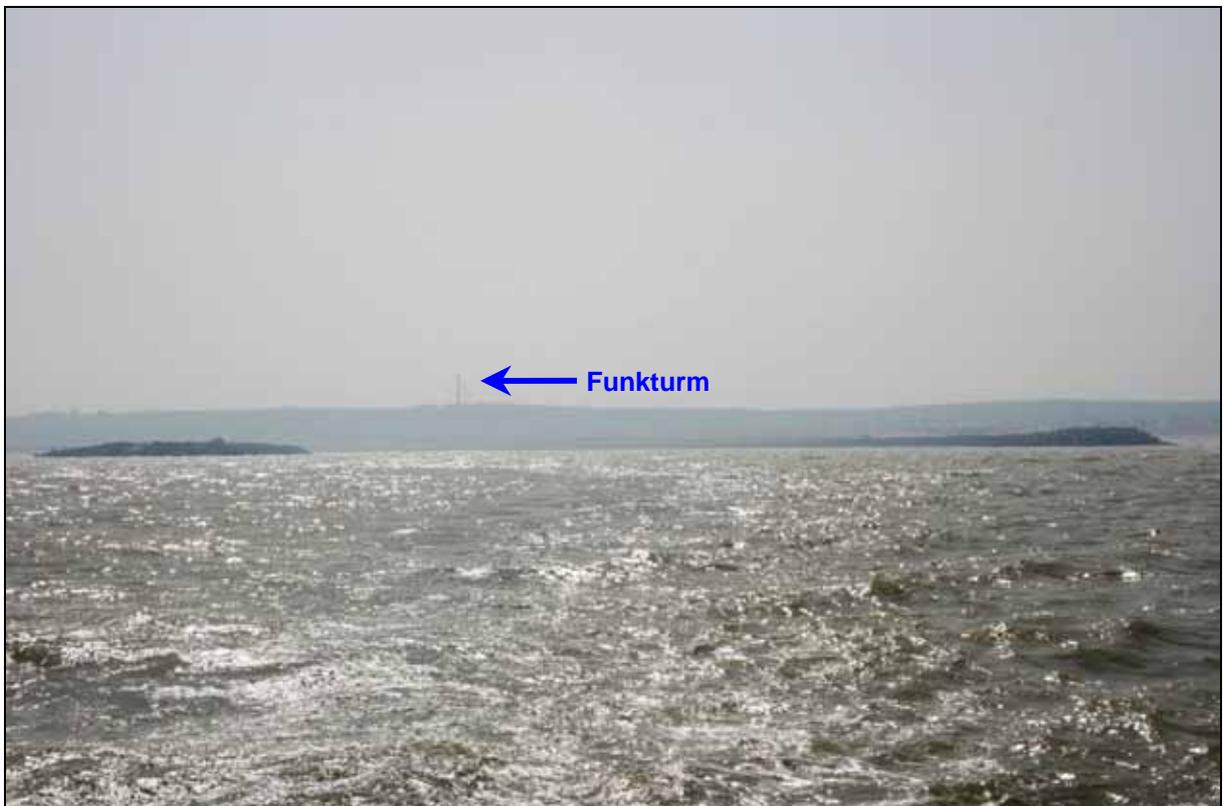
Abbildung 29: Ansteuerung der Flussmündung des Sebou aus 0,5 sm Entfernung

Es wurde nicht wahrgenommen, dass der Hafen gesperrt war. Die entsprechende Signalanlage befindet sich unterhalb des Funkturmes, der sich bei klarer Sicht in der Flussmündung vom Horizont abhebt (vgl. Abb. 29 bis 31).
